**AUDIT TECHNIQUE INDÉPENDANT DES MARCHES EXÉCUTÉS EN
2021 DANS LE DOMAINE DES INFRASTRUCTURES SCOLAIRES,
SANITAIRES, BÂTIMENTS ET ÉDIFICES PUBLICS ET HYDRAULIQUES**

**AUTORITÉ CONTRACTANTE : MINISTÈRE DE L'EAU ET DE L'ASSAINISSEMENT
(MEA)**

**PROJET 5 : TRAVAUX DE CONSTRUCTION DE 27 ÉDICULES PUBLICS DANS LES
RÉGIONS DE KAFFRINE ET LOUGA**

Rapport définitif

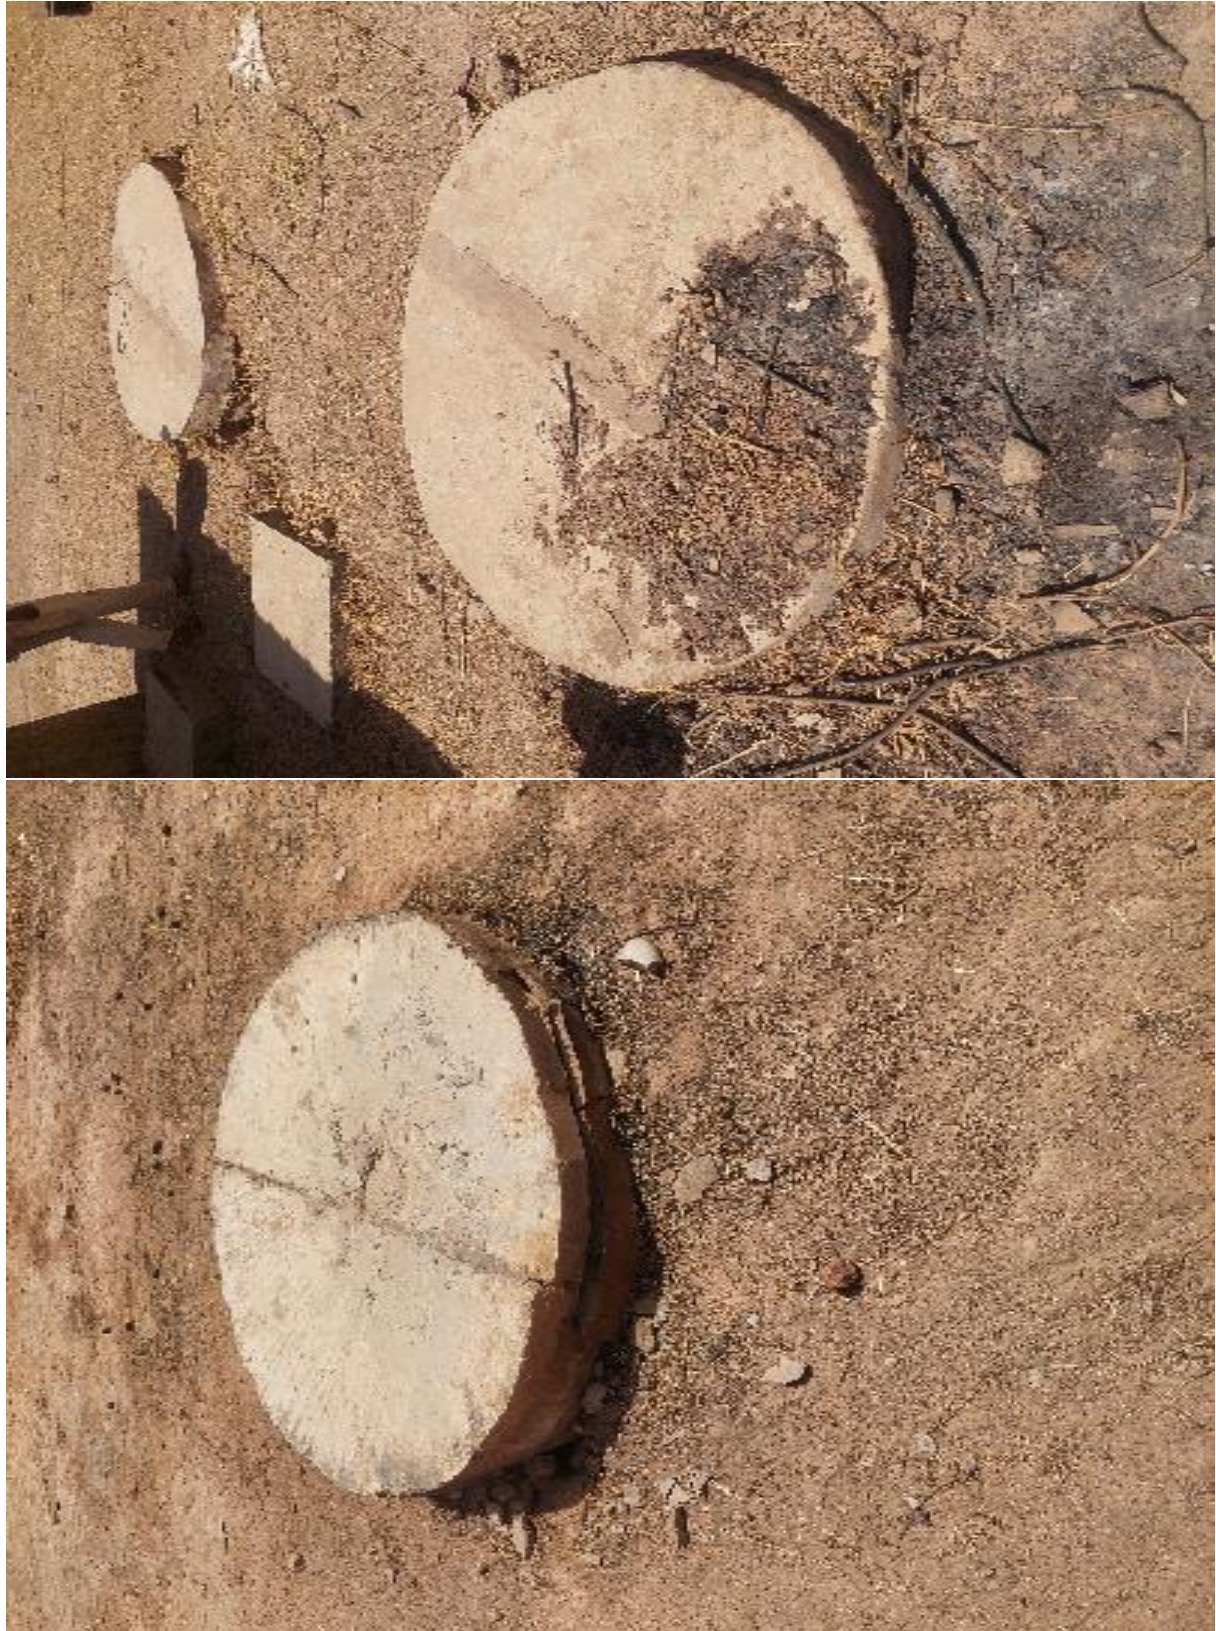
Image 1 : Absence de trappes de visite sur les fosses et puisards

Constat N°1 : Nous notons l'absence de trappes de visite sur les fosses et puisards. Ceci peut conduire à des difficultés pour mener des travaux de maintenance.

Recommandation N°1 : Nous recommandons au MEA de veiller à la correction en mettant des trappes de visite conformément aux plans. Ces trappes faciliteront la vidange et l'entretien des fosses.

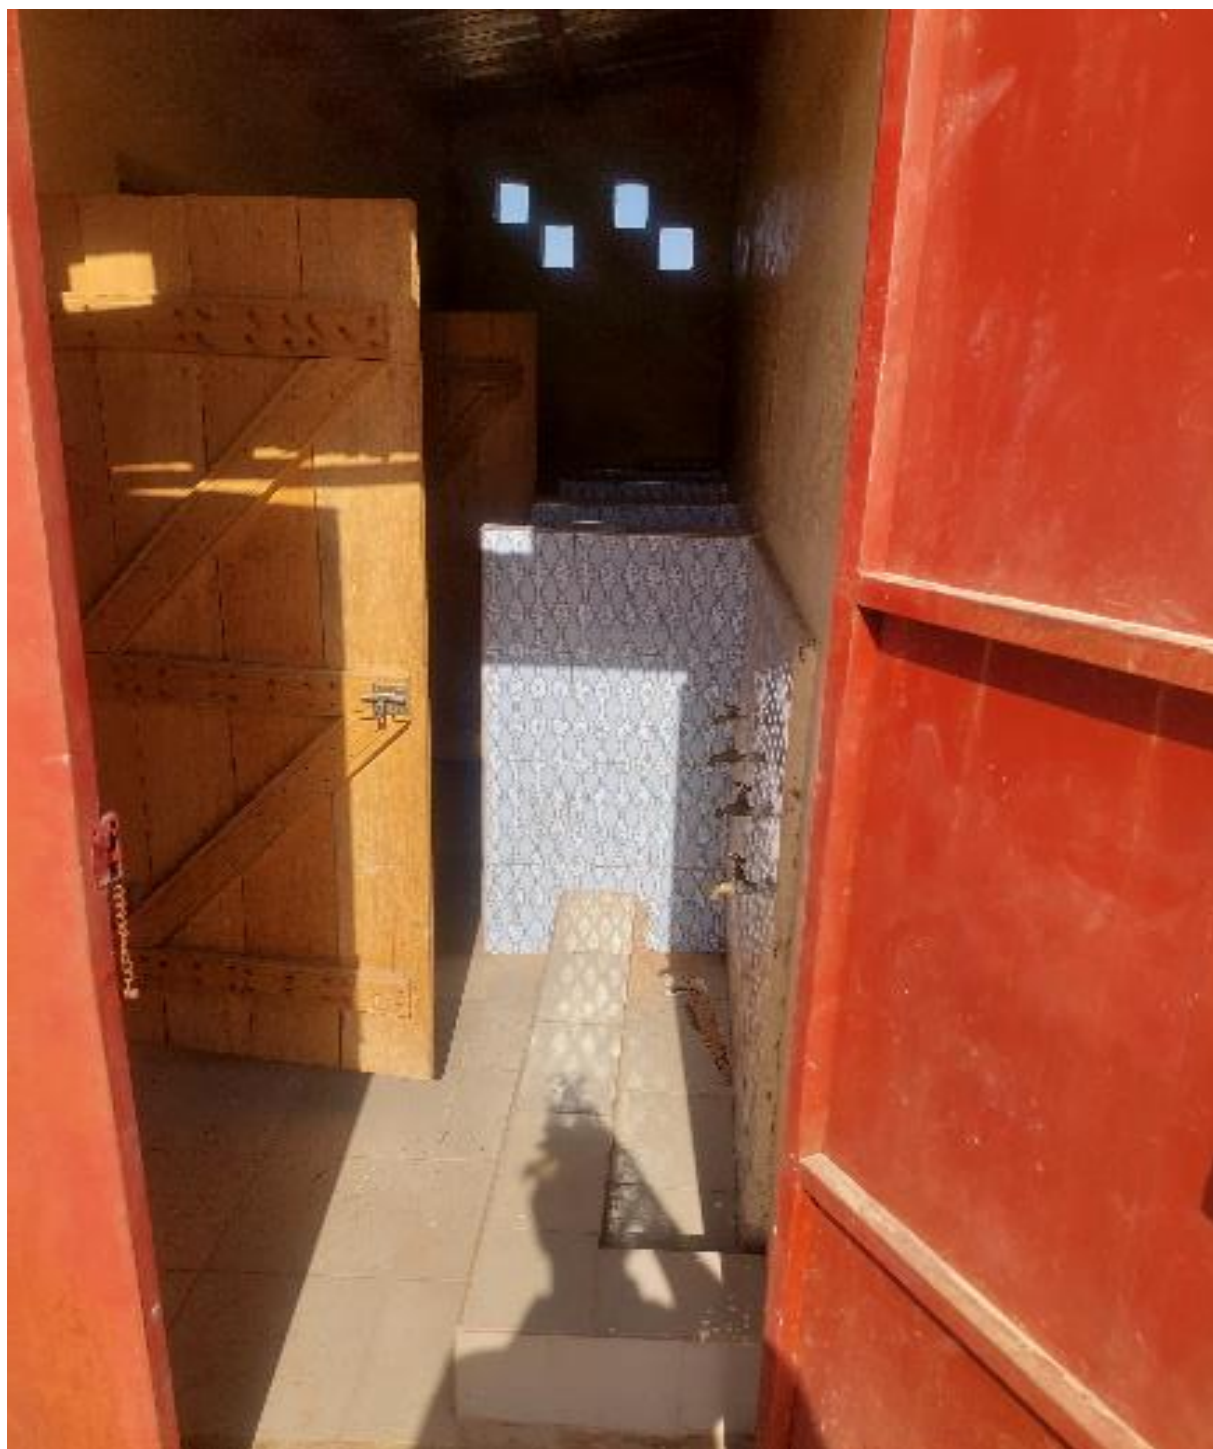
Image 2 : Problèmes d'ouverture et de fermeture des portes

Constat N°2 : Des difficultés à propos de la fermeture et l'ouverture ont été constatées concernant les portes et fenêtres, nécessitant ainsi une vérification et des ajustements appropriés. Elles sont expliquées par la qualité des taules qui n'est pas satisfaisante.

Recommandation N°2 : Nous recommandons au MEA de veiller à opérer des ajustements pour résoudre les problèmes de fermeture et d'ouverture des portes. Elle devra également s'assurer de l'utilisation de matériels de bonne qualité par les entrepreneurs conformément au CCTP dans le cadre des prochains projets.

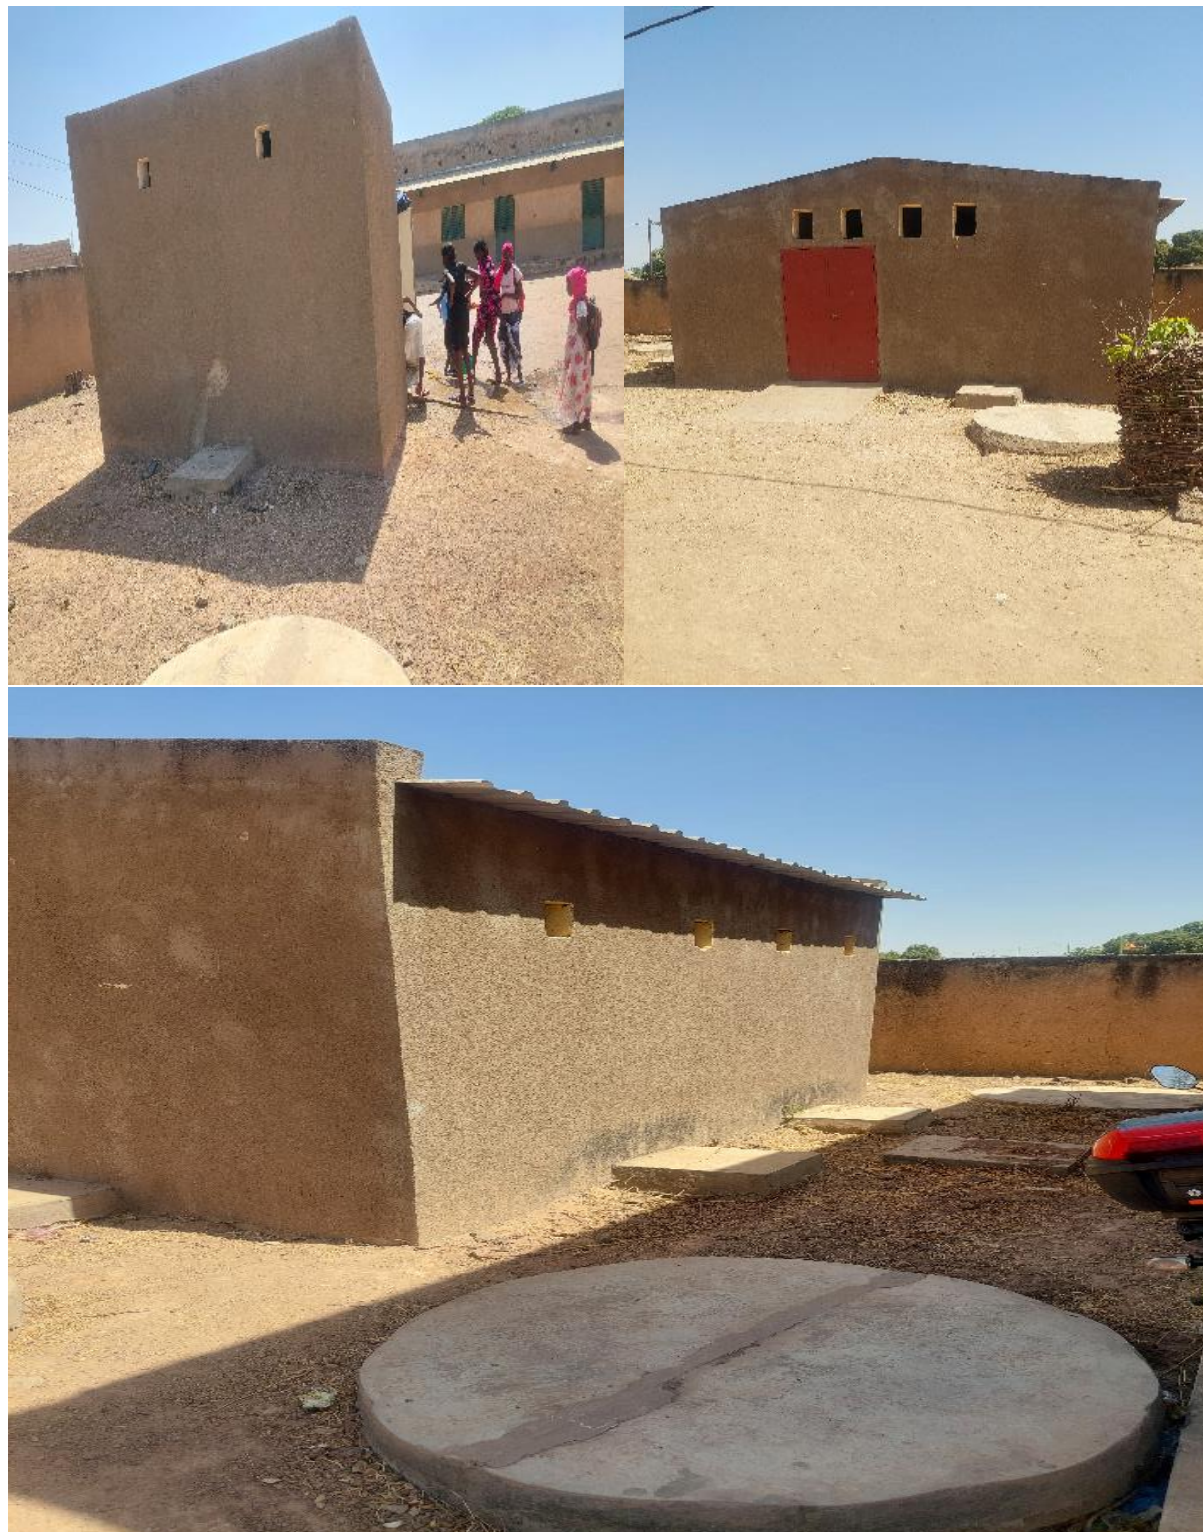
Image 3 : Région de Kaffrine : Non-conformité des claustras réalisés

Constat N°3 : Les claustras et fenêtres réalisés ne sont pas conformes aux plans archis.

Recommandation N°3 : Nous recommandons au MEA l'installation des claustras conformément aux plans d'exécution.

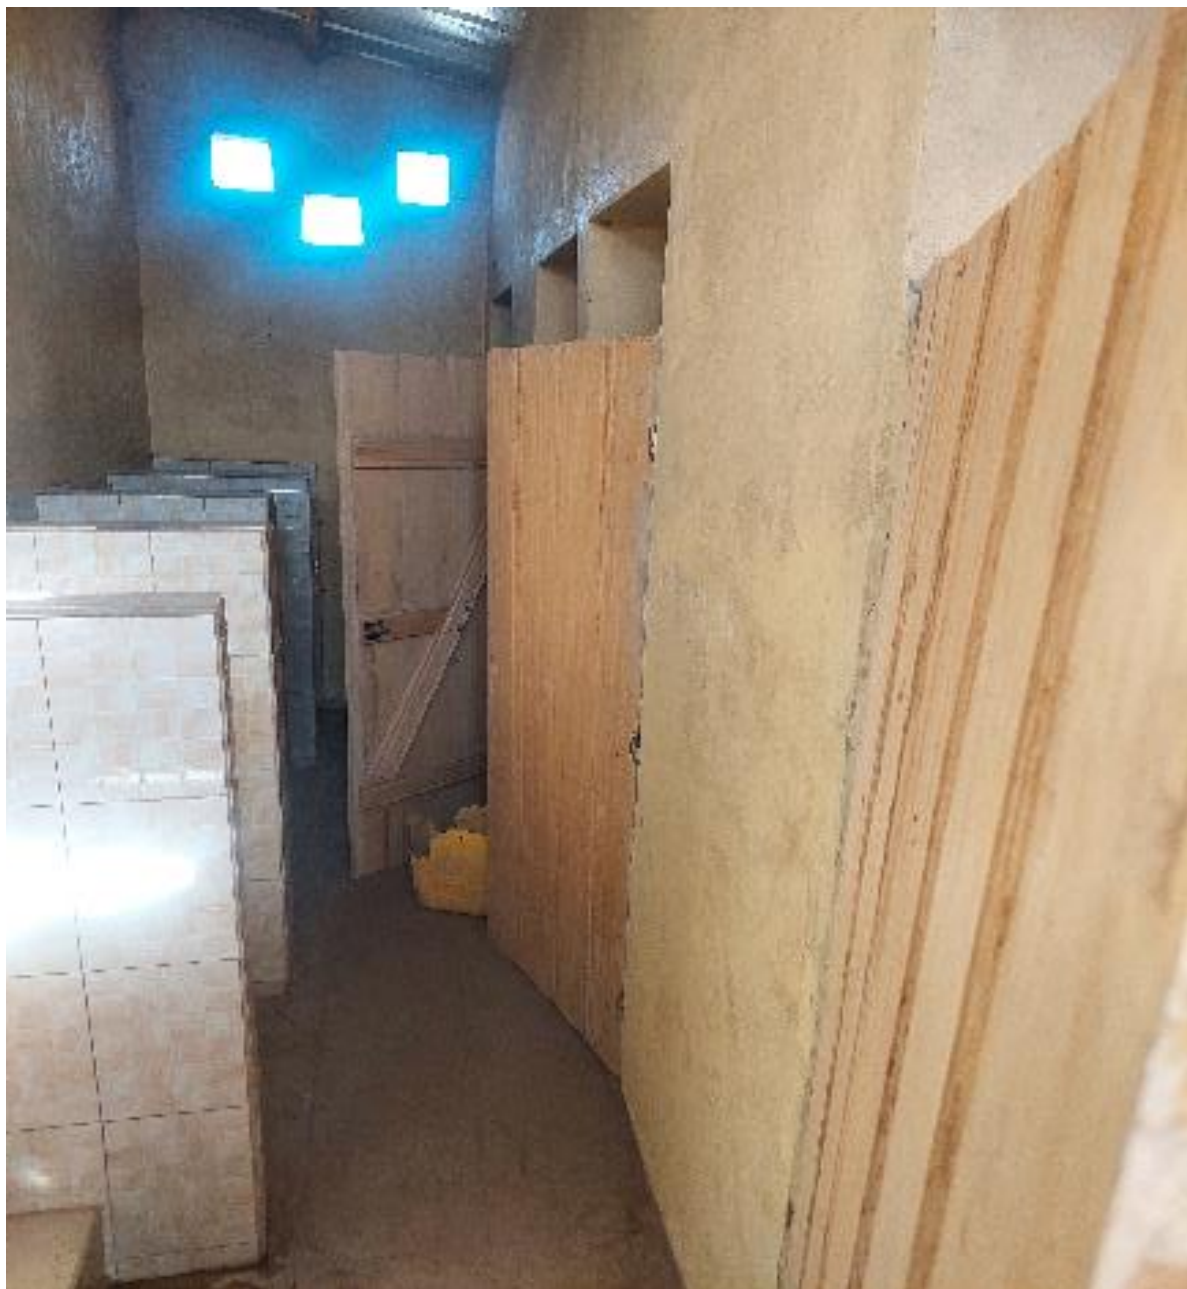
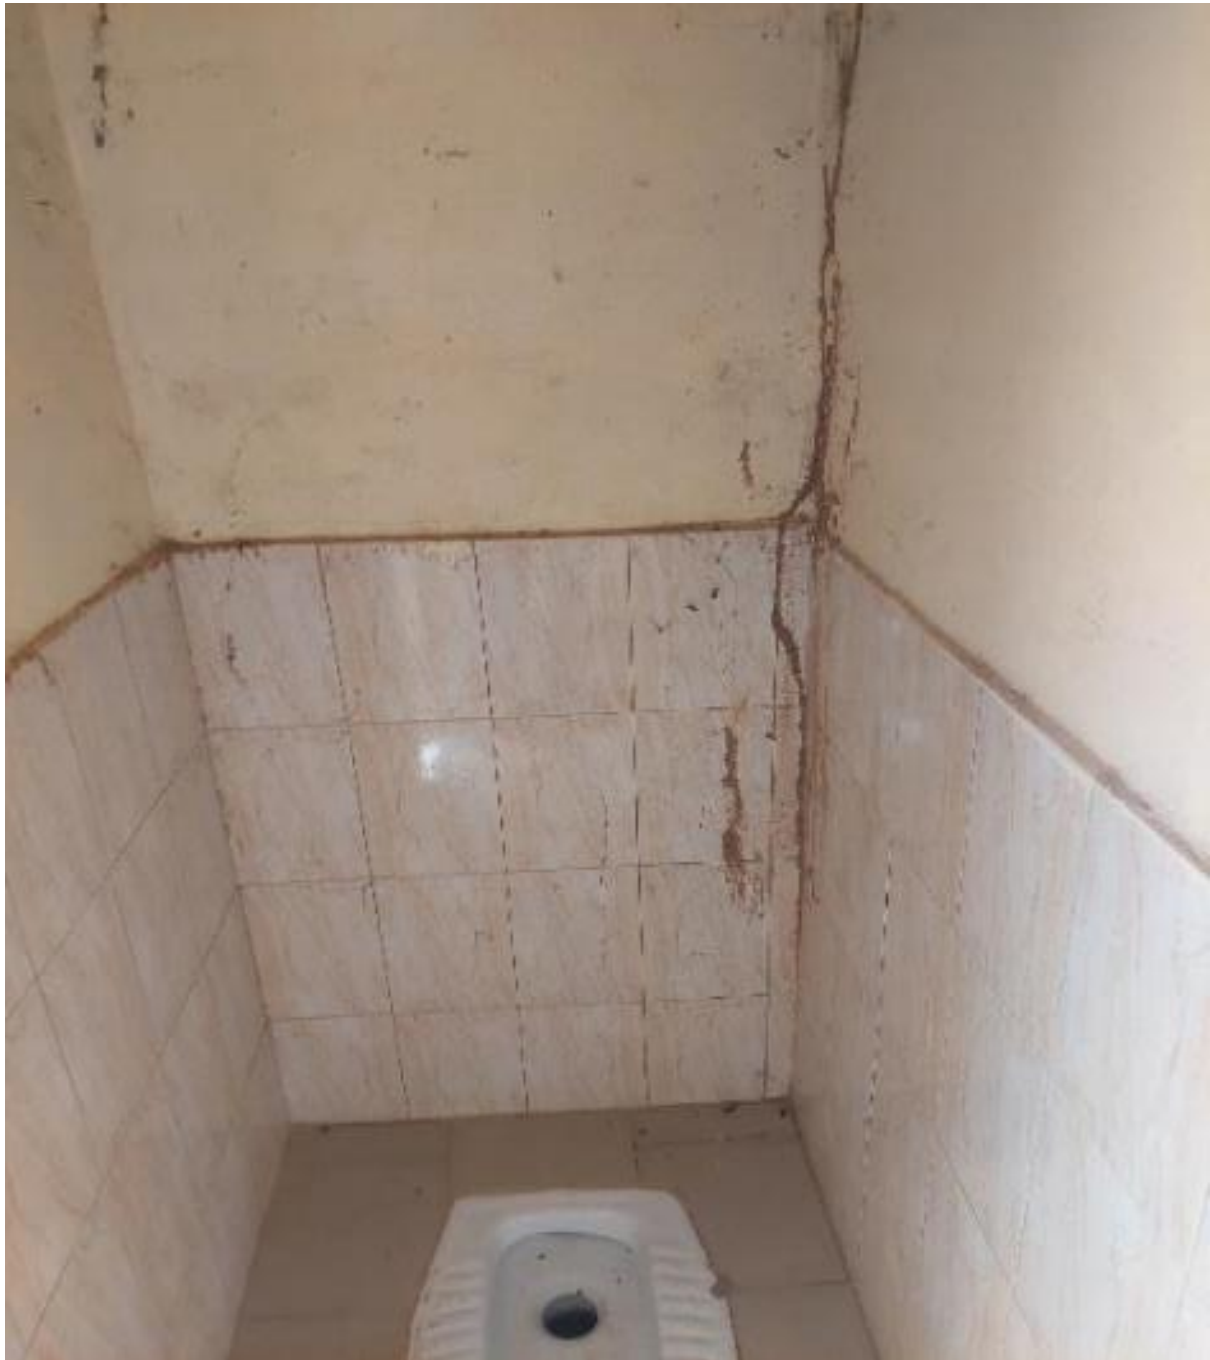
Image 4 : Région de Kaffrine : Insuffisance de couches de la peinture à l'intérieur des édicules

Constat N°4 : Nous avons noté l'insuffisance de couches de la peinture à l'intérieur des édicules.

Recommandation N°4 : Nous recommandons au MEA de veiller à mettre suffisamment de couches de peinture à l'intérieur des édicules conformément au CCTP et au devis.

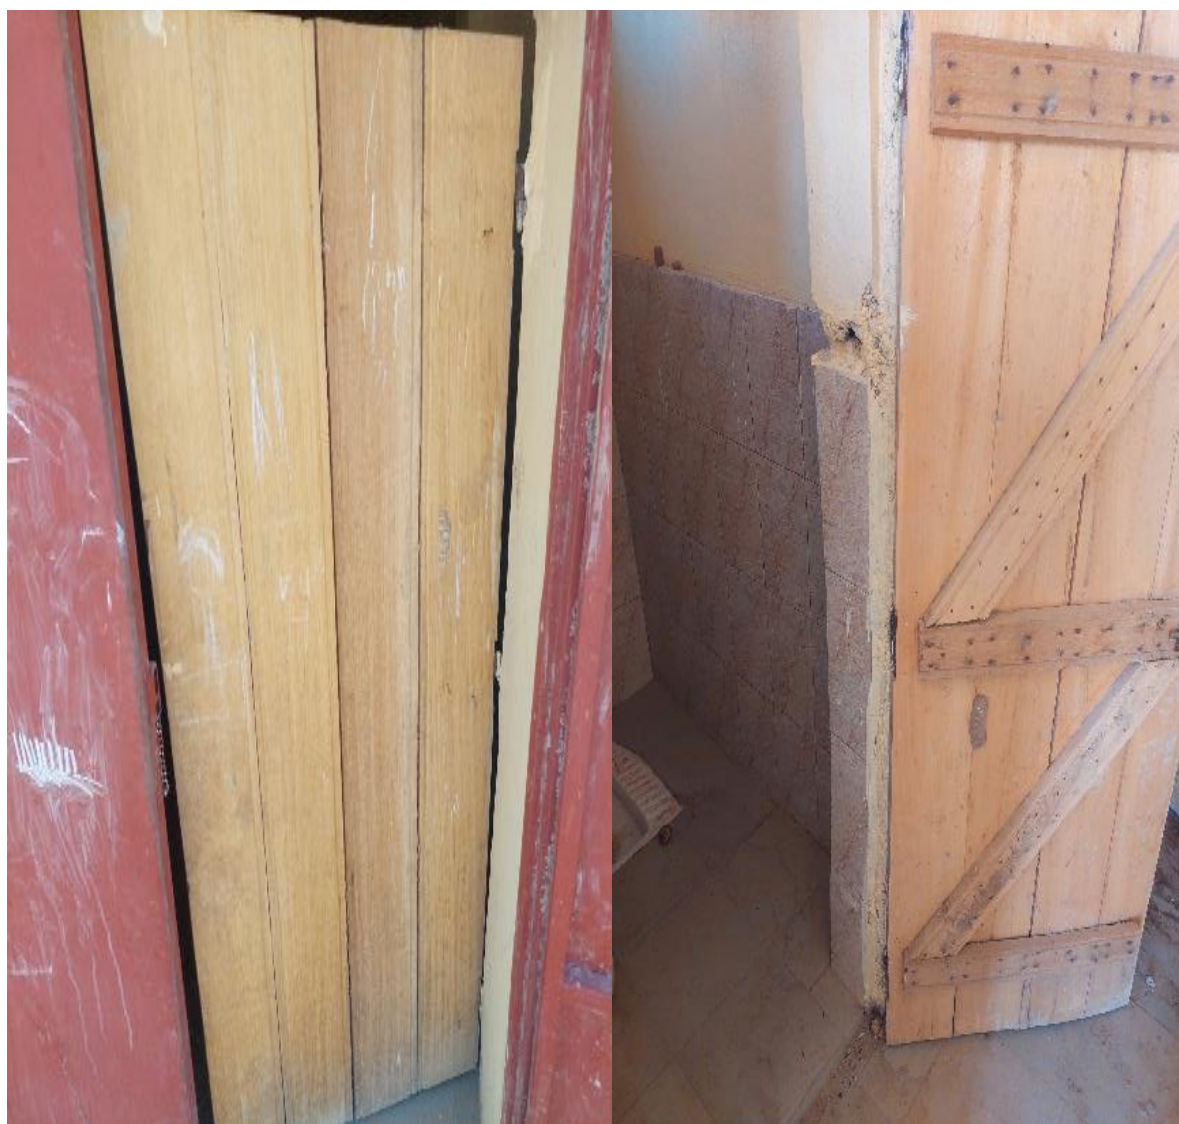
Image 5 : Région de Kaffrine : Absence de peinture sur les portes

Constat N°5 : Nous avons relevé l'absence de peinture sur les portes.

Recommandation N°5 : Nous recommandons au MEA de veiller à mettre de la peinture sur les portes conformément au CCTP et au devis.

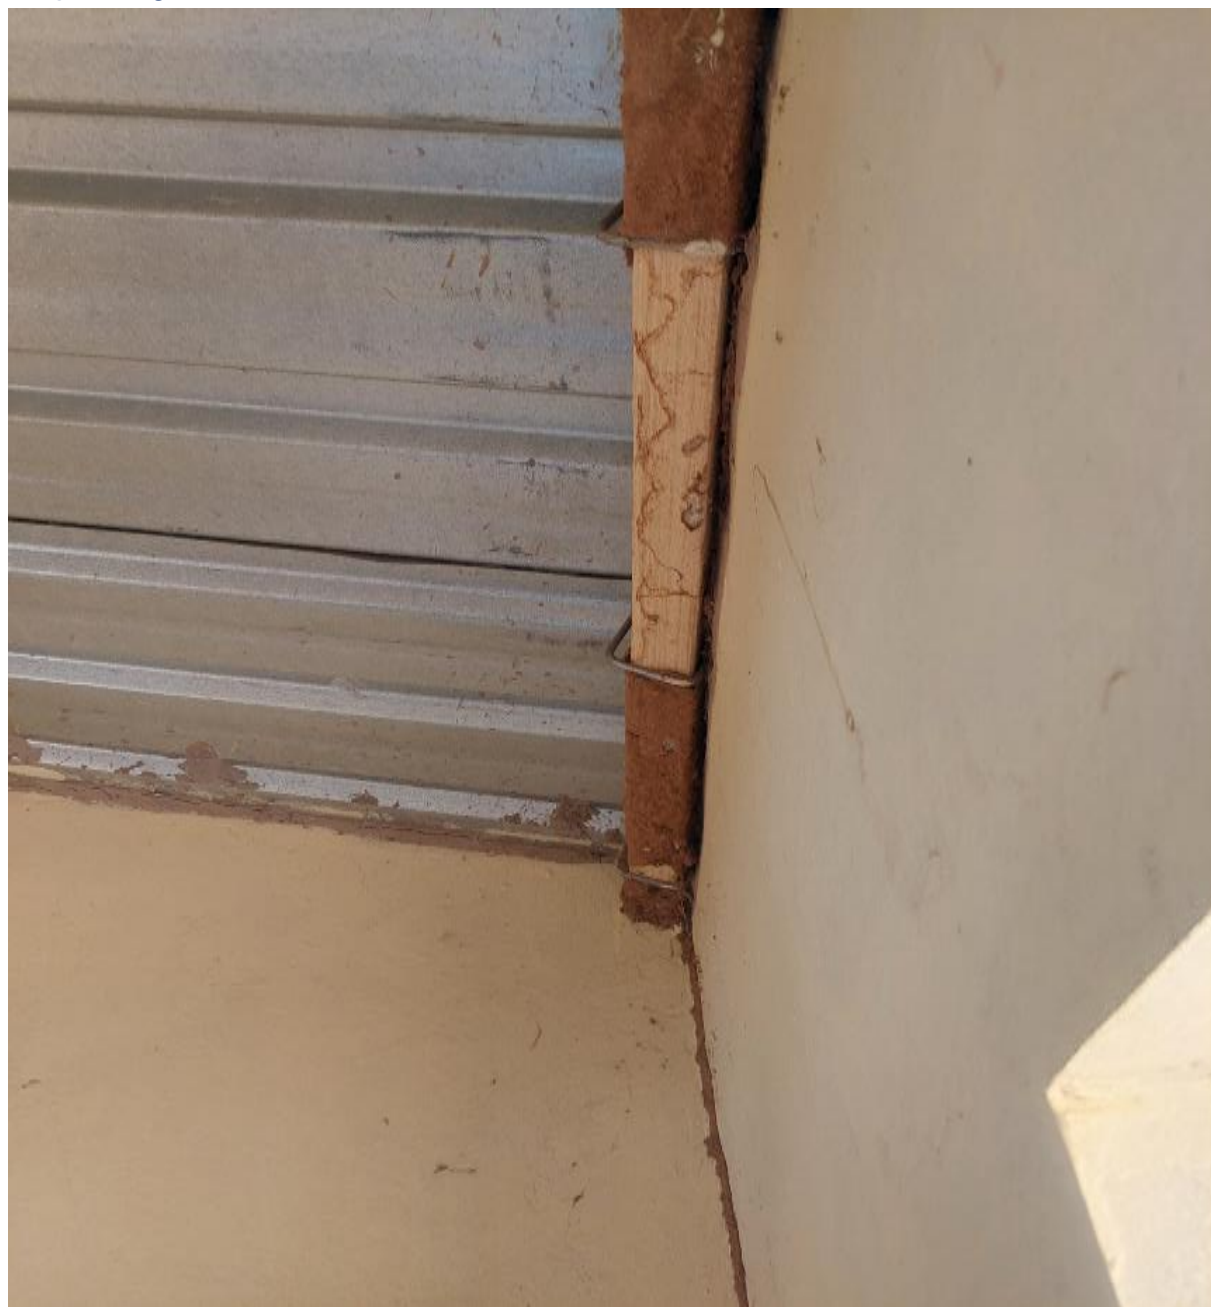
Image 6 : Région de Kaffrine : Insuffisance de tirefonds au niveau des toitures

Constat N°6 : Nous avons relevé l'insuffisance des tirefonds au niveau des toitures.

Recommandation N°6 : Nous recommandons au MEA de veiller au renforcement des tirefonds conformément aux plans de pose toiture.

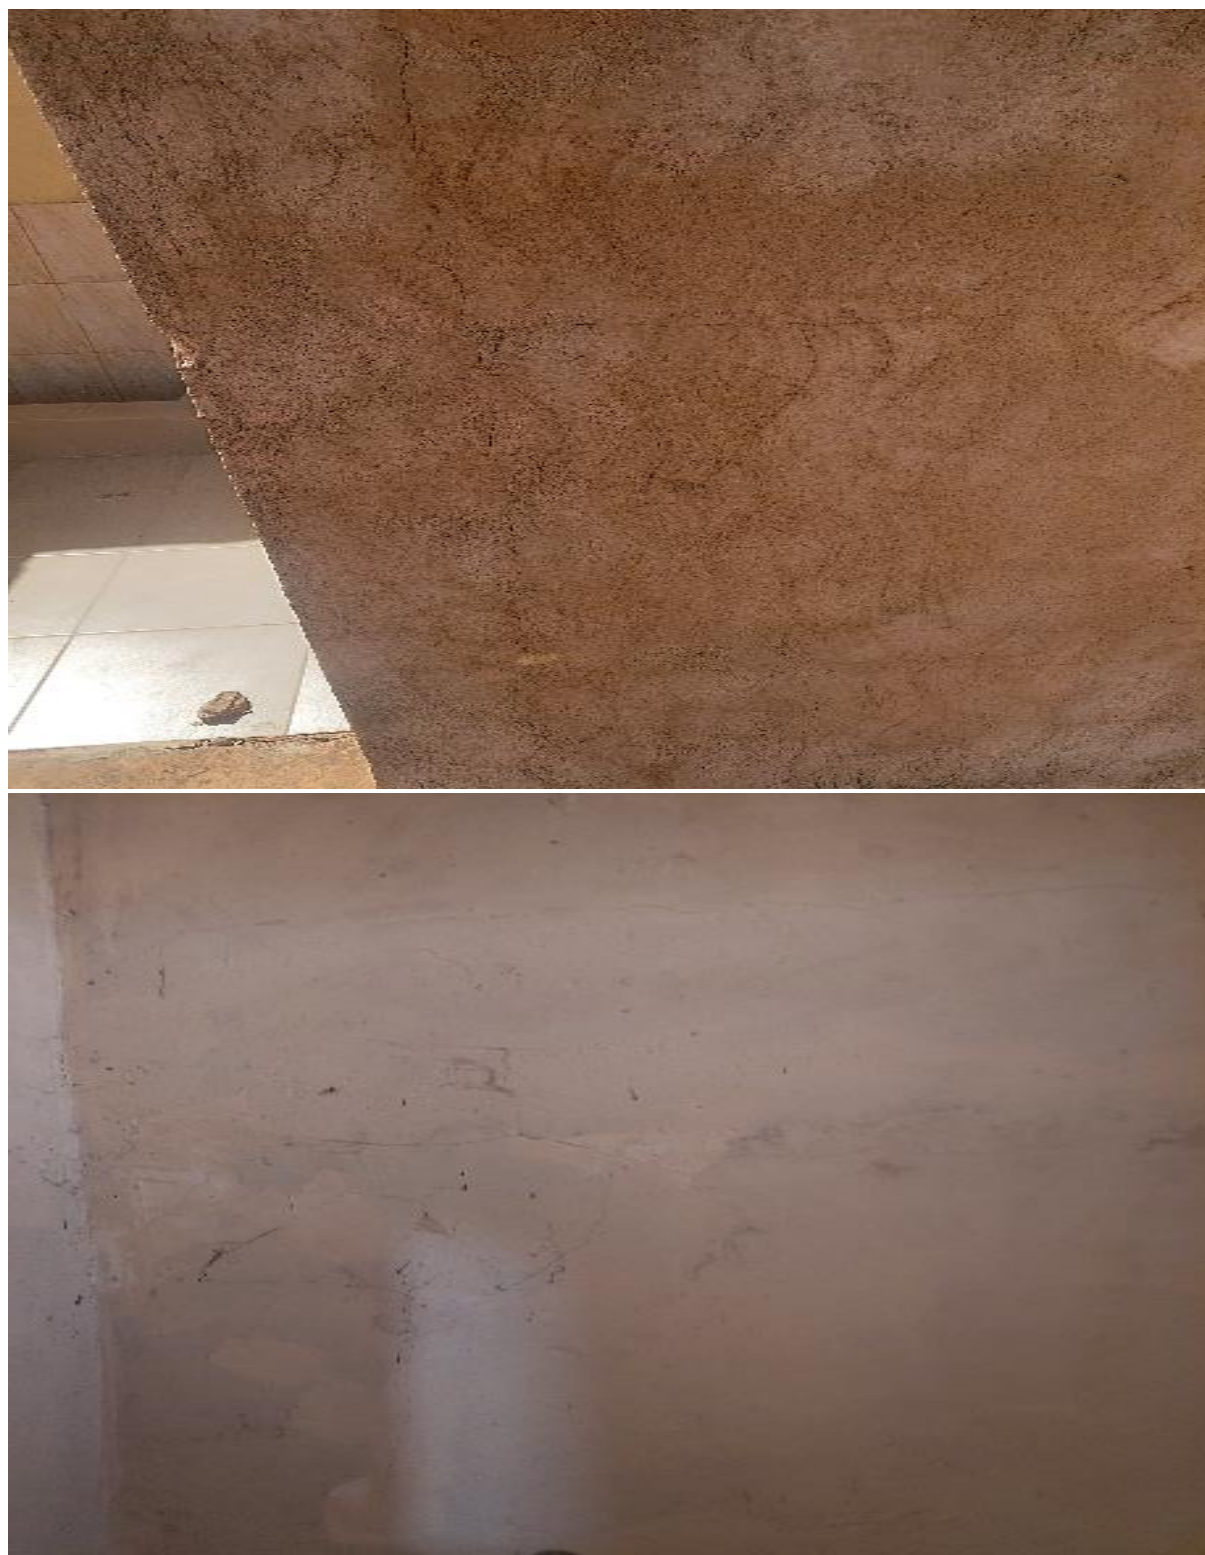
Image 7 : Région de Kaffrine : Fissures sur les murs

Constat N°7 : Des fissures sur les murs ont été constatées. Elles sont expliquées par l'utilisation de matériaux de mauvaise qualité et accroissent le risque de dégradation des murs.

Le non réalisation par GIE JANT BI des analyses granulométriques qui permettent d'obtenir une meilleure composition du béton et du mortier a causé l'apparition des fissures superficielles sur les murs.

Recommandation N°7 : Nous recommandons au MEA de veiller à réparer ces fissures.

Pour cela, il faudra les agrandir, poncer légèrement les bords de la fissure, dépoussiérer soigneusement et passer un pinceau humide à l'intérieur et à l'extérieur de la fissure, boucher la fissure en débordant un peu et laisser l'enduit (sable, ciment et grain de riz) faire un petit bourrelet en veillant à ne pas le lisser car il se rétracte un peu en séchant.

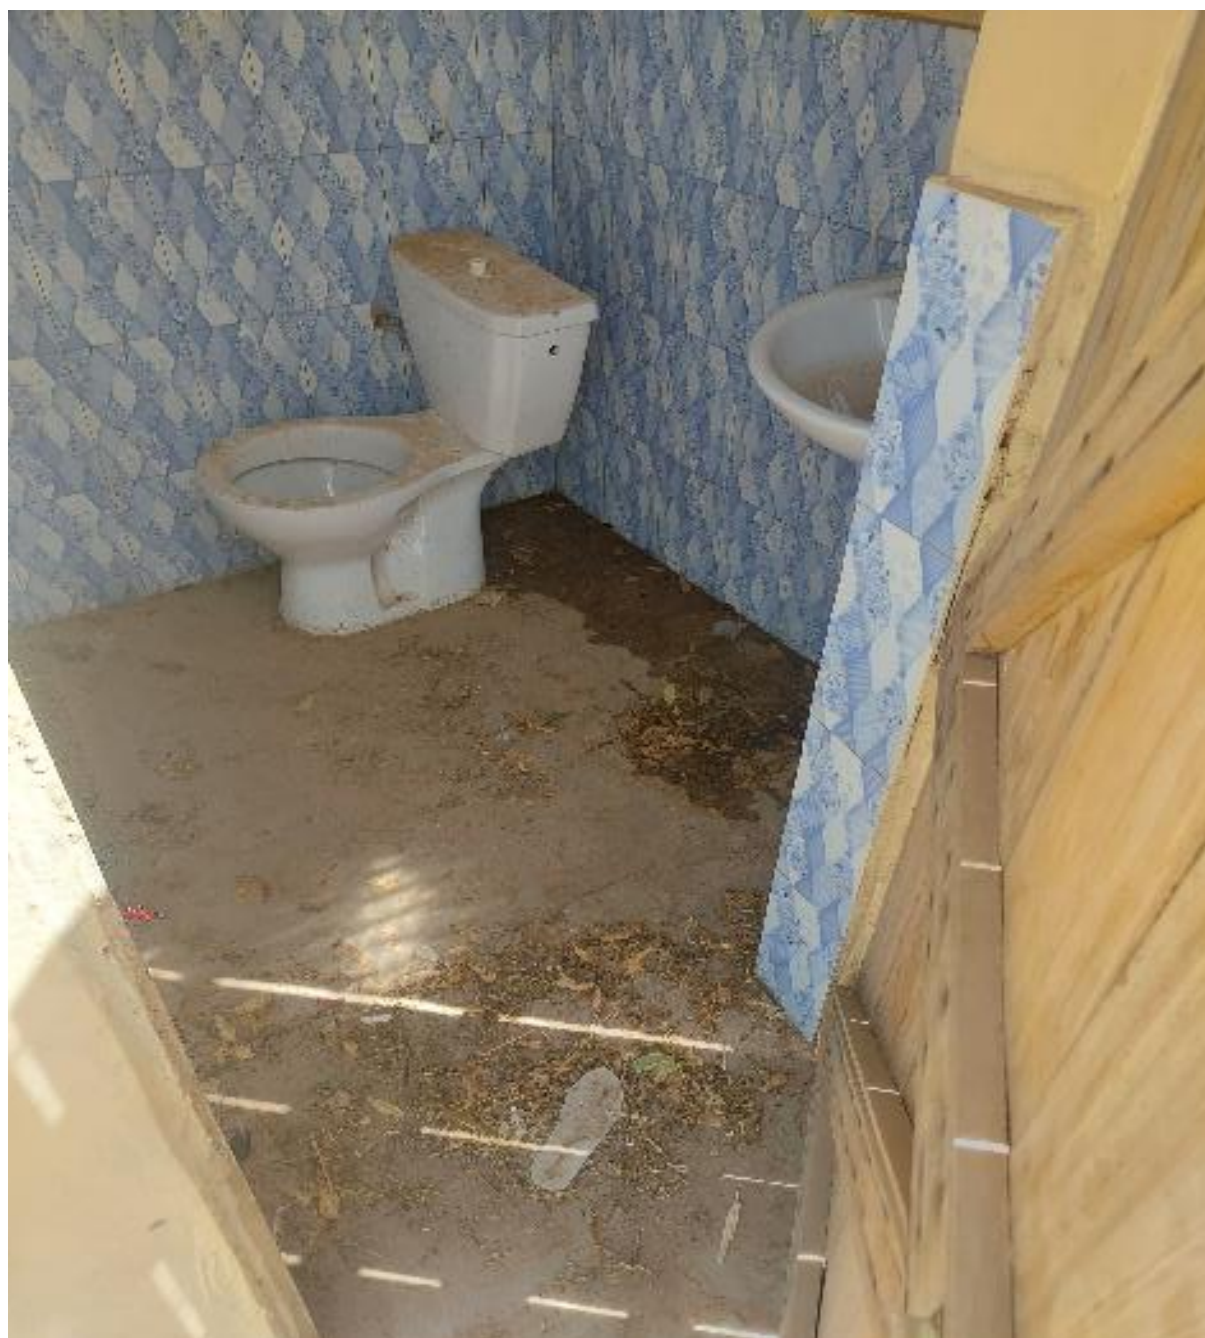
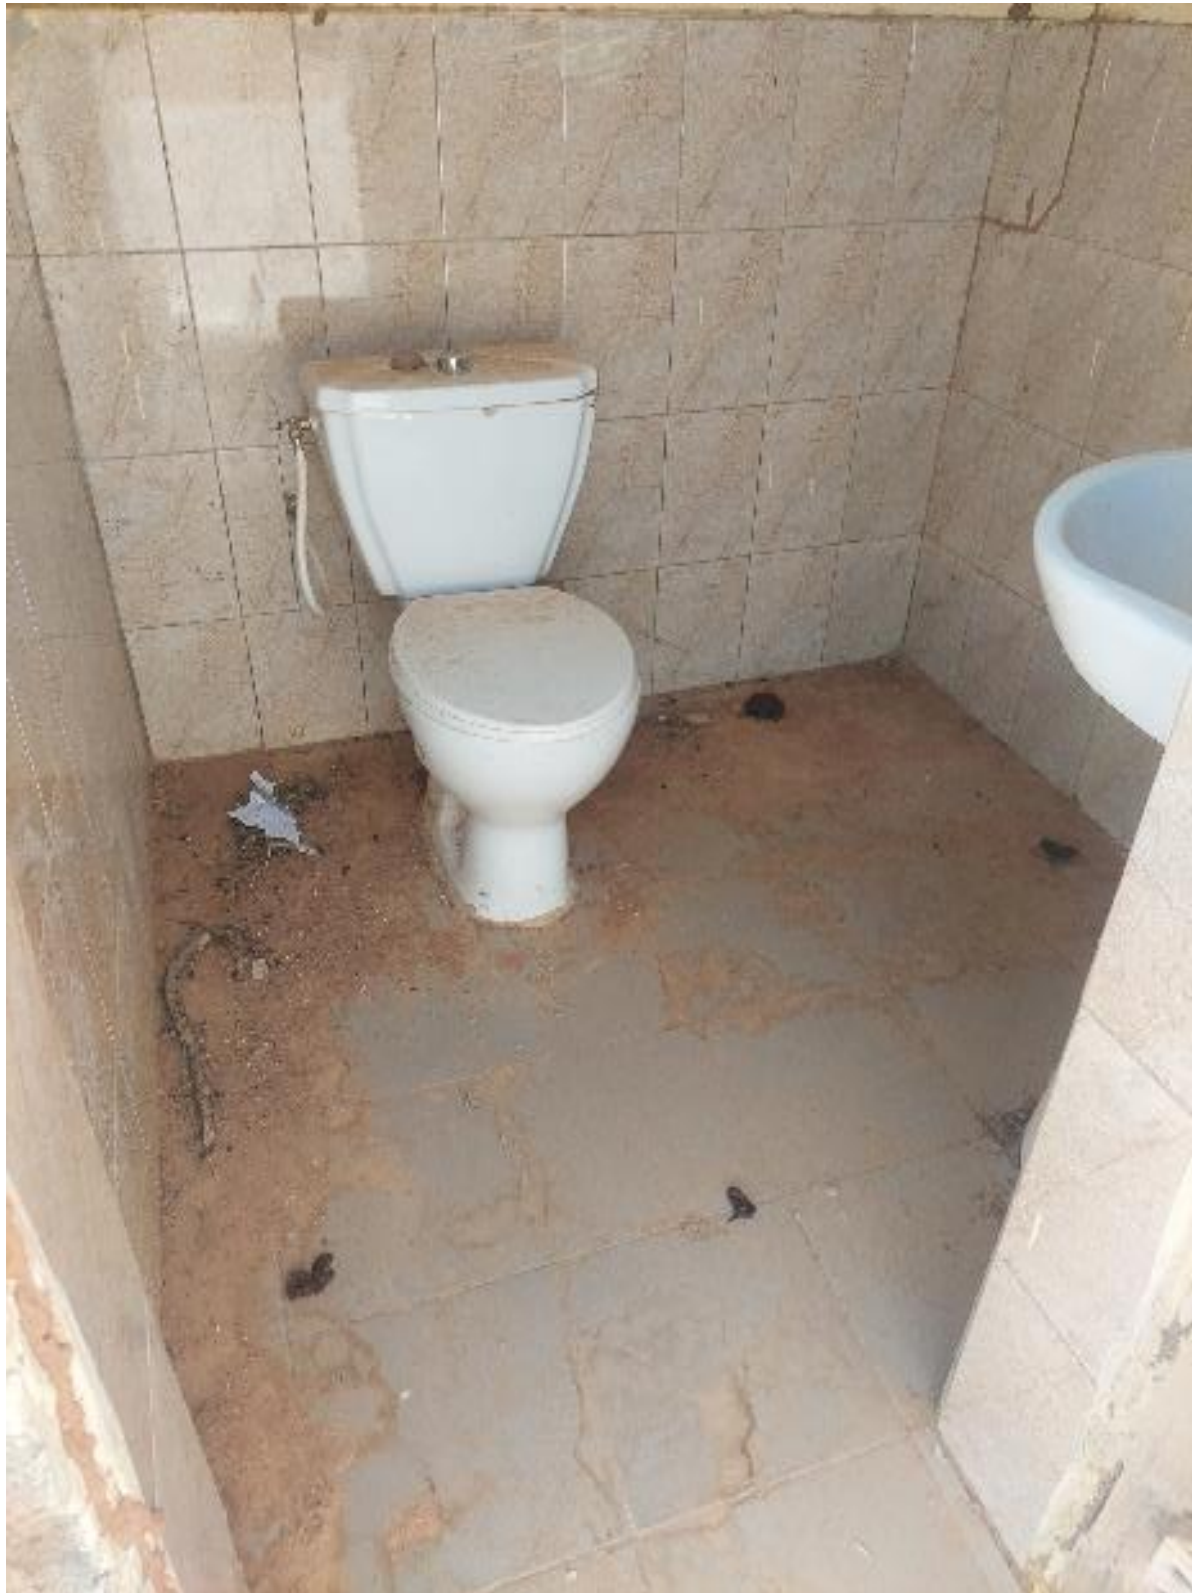
Image 8 : Région de Kaffrine : Absence de siphon de sol au niveau des toilettes à mobilité réduite

Constat N°8 : Nous avons noté l'absence de siphons de sol au niveau des toilettes des personnes à mobilité réduite.

Recommandation N°8 : Nous recommandons au MEA de veiller à la mise en place de siphons de sol dans les toilettes des personnes à mobilité réduite conformément aux plans.

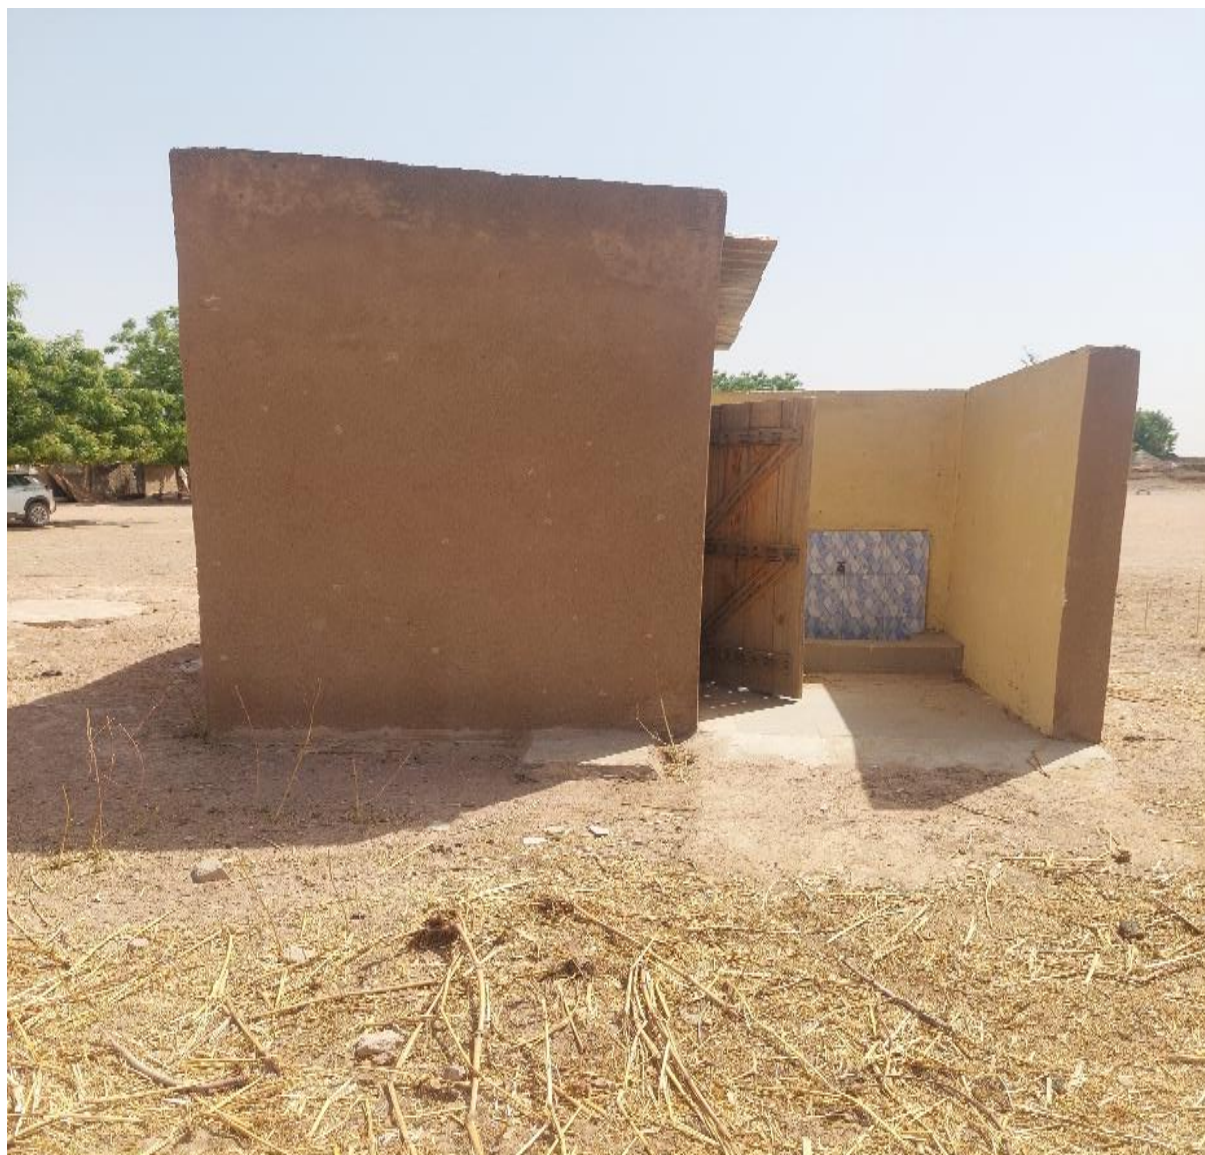
Image 9 : Région de Kaffrine : Pente non régulière

Constat N°10 : La rampe de la toilette des enseignants n'est pas conforme. En effet, la pente n'est pas régulière.

Recommandation N°10 : Nous recommandons au MEA de veiller à la correction de la pente de la rampe conformément au CCTP.

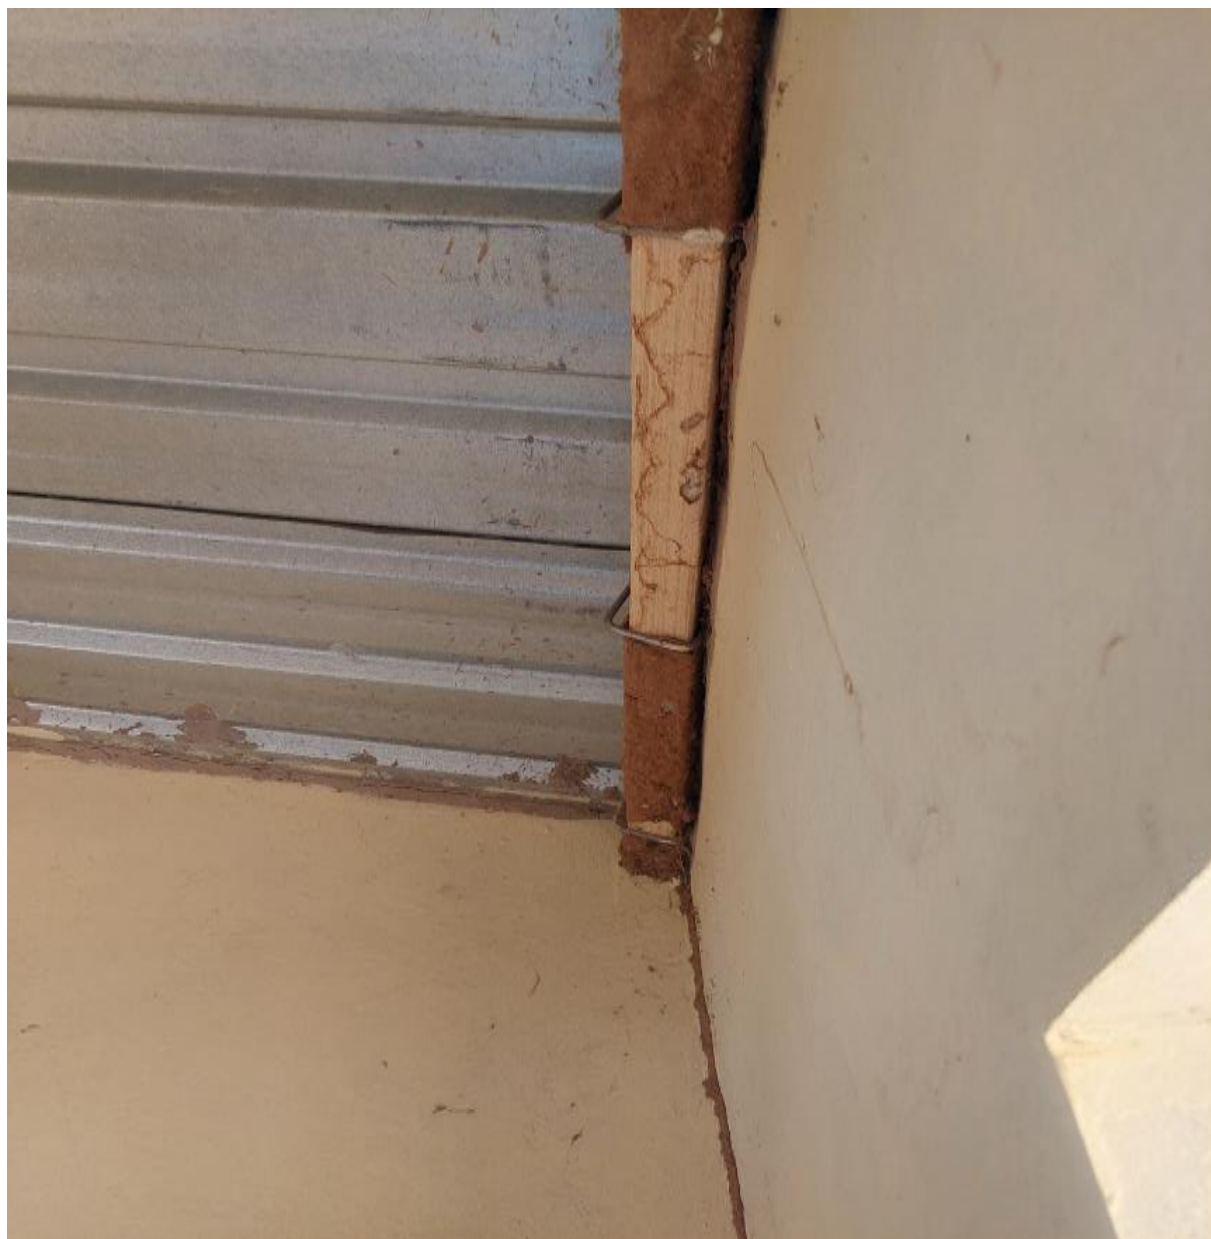
Image 10 : Région de Kaffrine : Non traitement du bois de la charpente

Constat N°11 : Le bois de charpente n'est pas traité au niveau des sites de Kaffrine. En effet, nous notons sa non-protection, ce qui l'expose aux attaques des termites.

Recommandation N°11 : Nous recommandons au MEA de veiller à la mise en œuvre du traitement spécial du bois des charpentes conformément au CCTP.
