**AUDIT TECHNIQUE INDÉPENDANT DES MARCHÉS EXÉCUTÉS
EN 2021 DANS LE DOMAINE DES INFRASTRUCTURES SCOLAIRES,
SANITAIRES, BÂTIMENTS ET ÉDIFICES PUBLICS ET HYDRAULIQUES**

AUTORITÉ CONTRACTANTE : OFFICE DES FORAGES RURAUX (OFOR)

**PROJET 13 : TRAVAUX DE RENOUVELLEMENT ET DE RÉHABILITATION DE
CHÂTEAUX D'EAU DANS LES RÉGIONS DE KÉDOUGOU, TAMBACOUNDA,
KOLDA, SEDHIOU, ZIGUINCHOR ET MATAM**

Rapport définitif

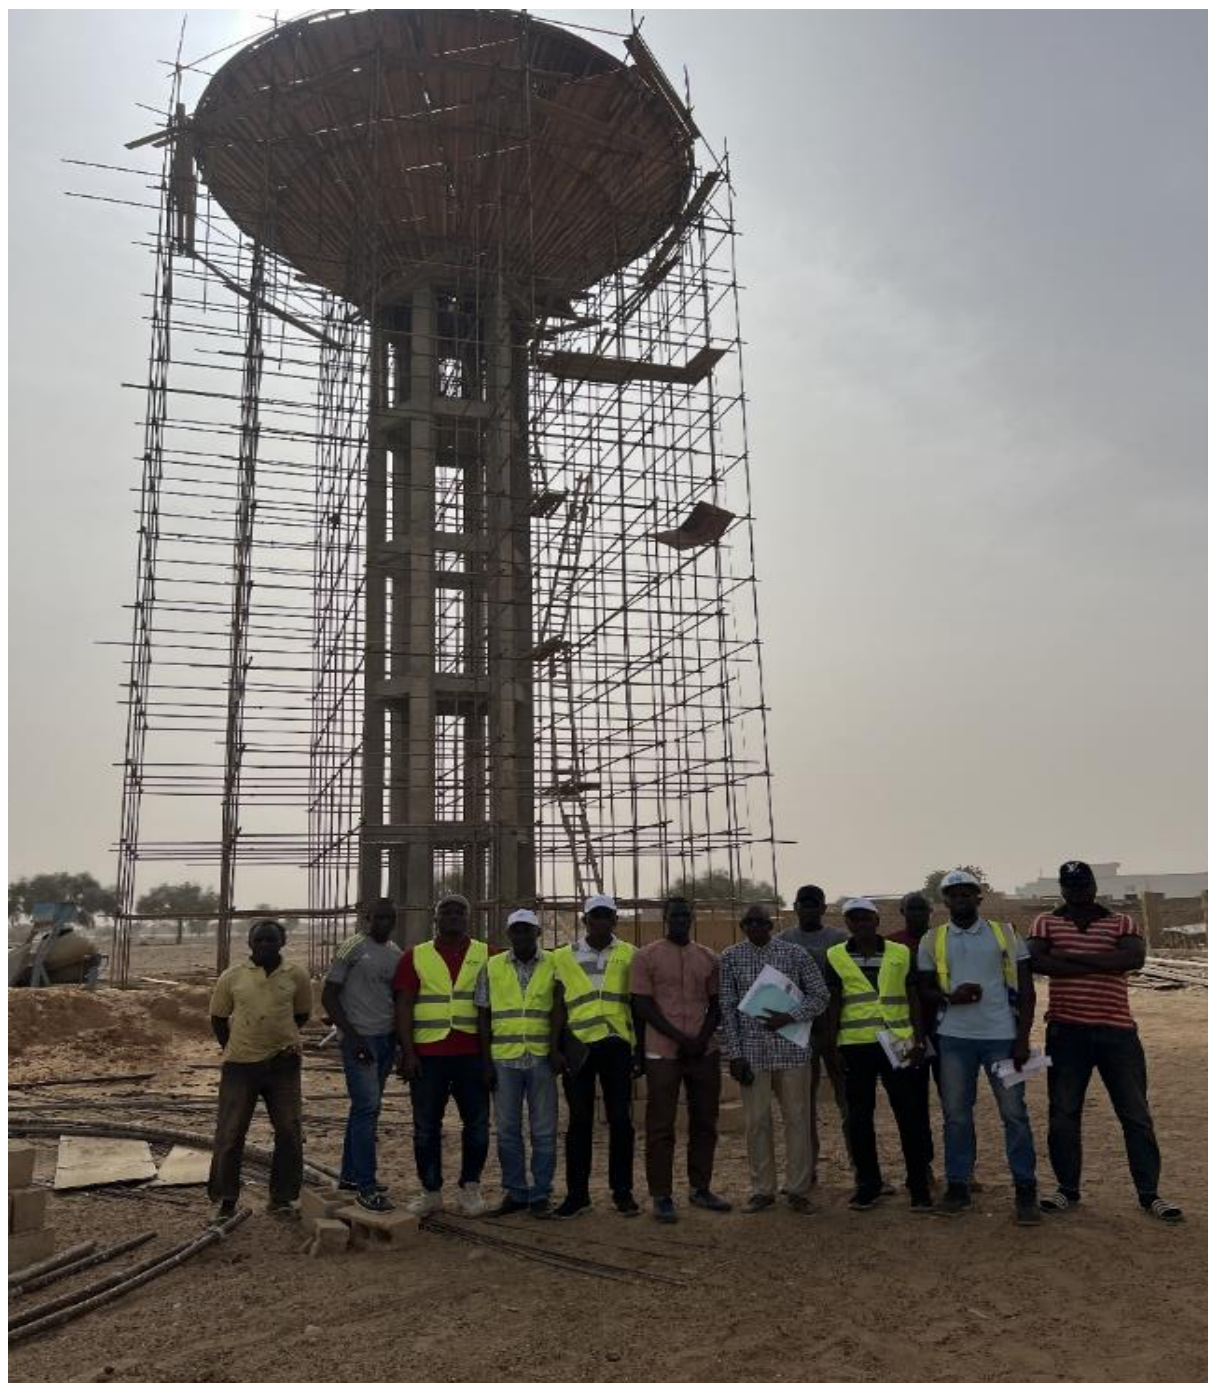
Image 1 : Présentation des ouvrages

Sites	Ouvrages à réaliser	Avancement	%	Observations
DOLOL	Construction d'un château d'eau (gros œuvre)	En cours	85%	Ségrégation sur poteaux
	Logement gardien (fondation)	Non démarré	20%	
	Cabine de pompage (gros œuvre)	En cours	0%	
BANADJI	Réhabilitation du château d'eau	Non démarré	0%	Fissure sur revers d'eau
	Logement gardien (gros œuvre)	En cours	20%	
	Mur de clôture (implantation poteaux)	En cours		
	Cabine de pompage (gros œuvre)	En cours	0%	
BOKI LADJI	Réhabilitation du château d'eau existant	Non démarré		Revoir le niveau du dallage sol conformément aux plans transmis
	Construction d'un château d'eau de 50 m ³ - h 10 m (gros œuvre)			
	Logement gardien (gros œuvre)	En cours	20%	
	Mur de clôture (implantation poteaux)	En cours		
	Cabine de pompage (gros œuvre)	En cours	0%	
FELANE SINE	Construction d'un château d'eau de 150 m ³ h 20 m (gros œuvre)		95%	Cabine de Pompage absence d'appuis fenêtre - bêche réalisée non conforme aux plans - logement gardien apparition de fissures sur murs

Logement gardien		95%	
	Mur de clôture		90%	
	Cabine de pompage		95%	
SILL ESCALE	Construction d'un château d'eau de 250 m ³ h 20 m gros œuvre)		98%	
LALEME NIANI	Étanchéité du château d'eau existant		98%	Reprendre la peinture
AFFE BELEL	Construction d'un château d'eau de 150 m ³ h 20 m (gros œuvre)		90%	Cabine de Pompage absence d'appuis fenêtre - bêche réalisée non conforme aux plans - logement gardien apparition de fissures sur murs
	Logement gardien	Non démarré		
	Mur de clôture	Implantation		
	Cabine de pompage (gros œuvre)	En cours		
MBEM MBEM	SITES NON DÉMARRÉS	SITES NON DÉMARRÉS	0%	SITES NON DÉMARRÉS
YOUNOUFERE			0%	
DIGGLE SINE			0%	
BAMBACO			0%	
KARANTABA			0%	
TANAFF			0%	
SARAYA			0%	
BAMBAYA	Construction d'un château d'eau de 50 m ³ h 10 m(Fouilles)	En cours	5%	Stock de fer sur site
DONGOL NIALBI	Construction d'un château d'eau de 100 m ³ h 15 m (Fouilles)	En cours	5%	Stock de fer sur site
DABO	Réhabilitation d'un château d'eau de 100 m ³ h 15 m (Étanchéité)	En cours	95%

PATA	Réhabilitation d'un château d'eau de 250 m ³ h 15 m (Étanchéité)	En cours	95%	Le local de coloration sera délocalisé
	Existence d'un local de coloration	Délocalisé

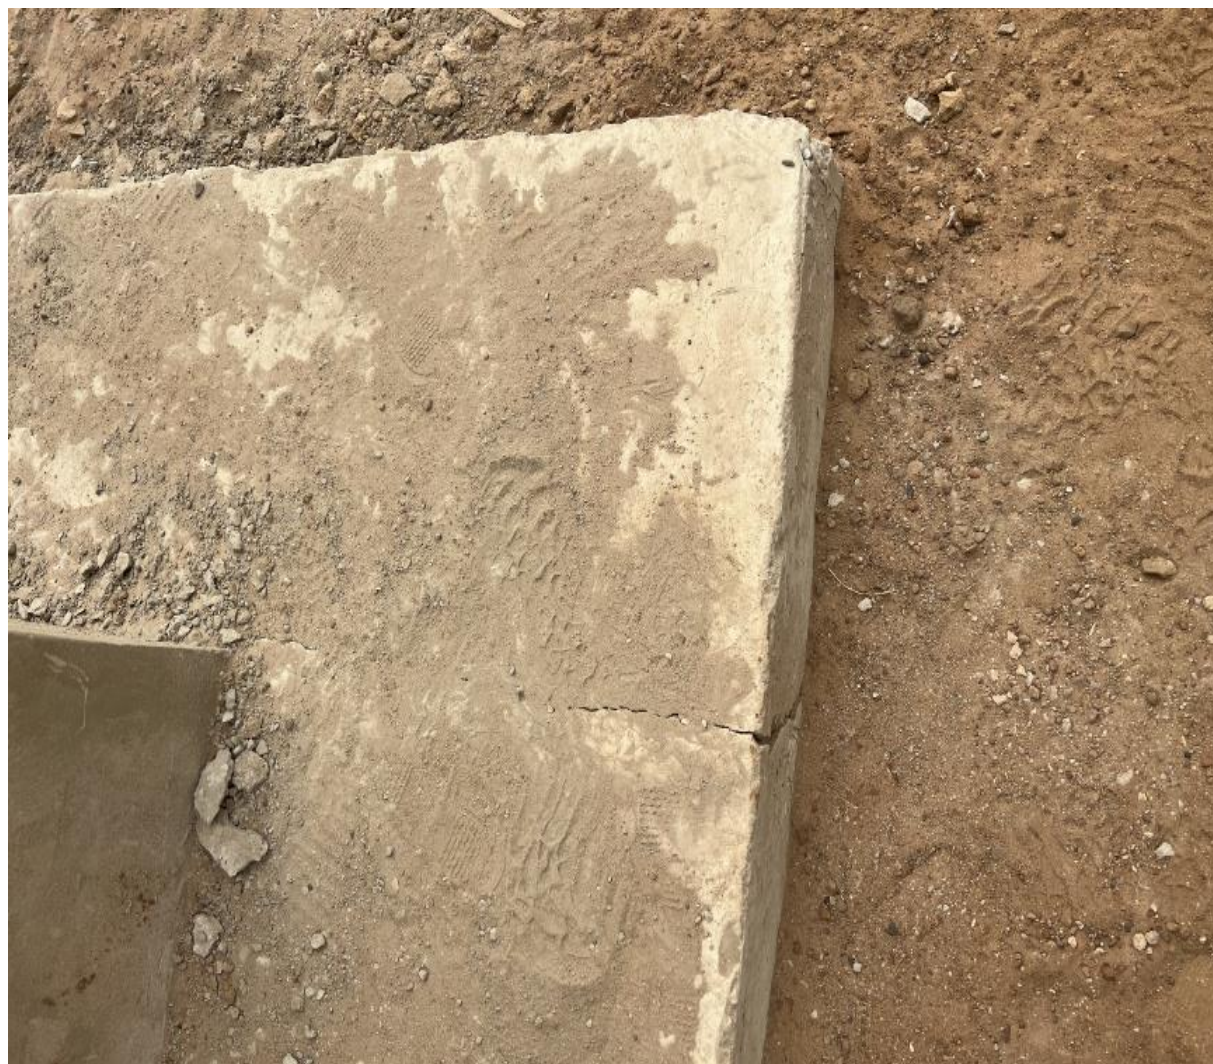
Image 2 : Apparition de fissures sur les revers d'eau

Constat N°1 : Nous observons des fissures sur les revers d'eau qui sont causées par la mauvaise qualité du sable utilisé. En effet, seul le sable dur que nous trouvons principalement à Dakar peut résister longtemps aux risques de fissures.

Sur le sable que nous trouvons dans les régions, nous notons parfois la présence d'argile, ce qui peut entraîner des microfissures sur les murs. Comme leur nom l'indique, elles sont justes superficielles car étant inférieures à 0,2 mm.

Recommandation N°1 : Nous recommandons à l'OFOR de veiller à réparer ces fissures. Pour cela, il faudra les agrandir, poncer légèrement les bords de la fissure, dépoussiérer soigneusement et passer un pinceau humide à l'intérieur et à l'extérieur de la fissure, boucher la fissure en débordant un peu et laisser l'enduit (sable, ciment et grain de riz) faire un petit bourrelet en veillant à ne pas le lisser car il se rétracte un peu en séchant.

Une fois la couche sèche, il faut appliquer sur le bourrelet une nouvelle couche d'enduit (sable, ciment et grain de riz) après avoir gratté la couche en place pour faciliter l'accrochage et enlever les sardines.

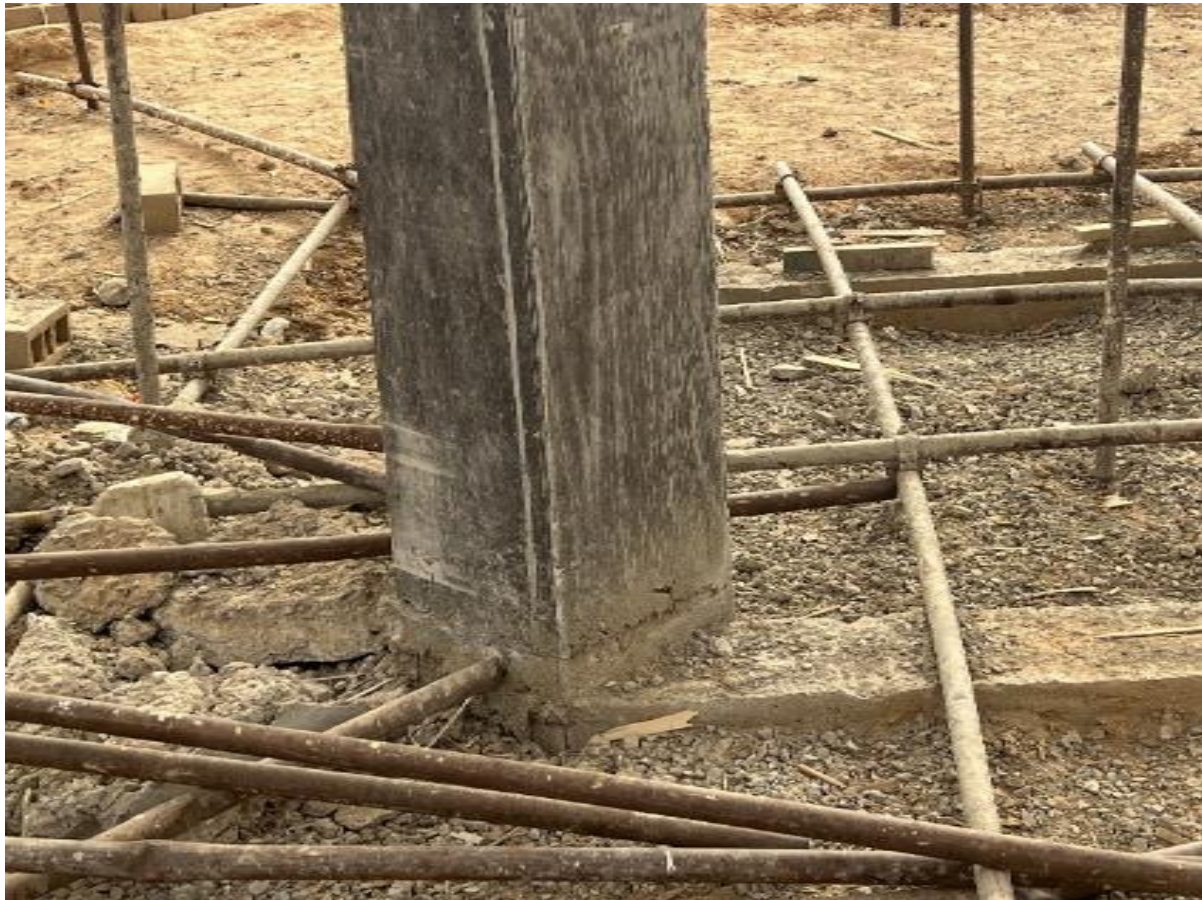
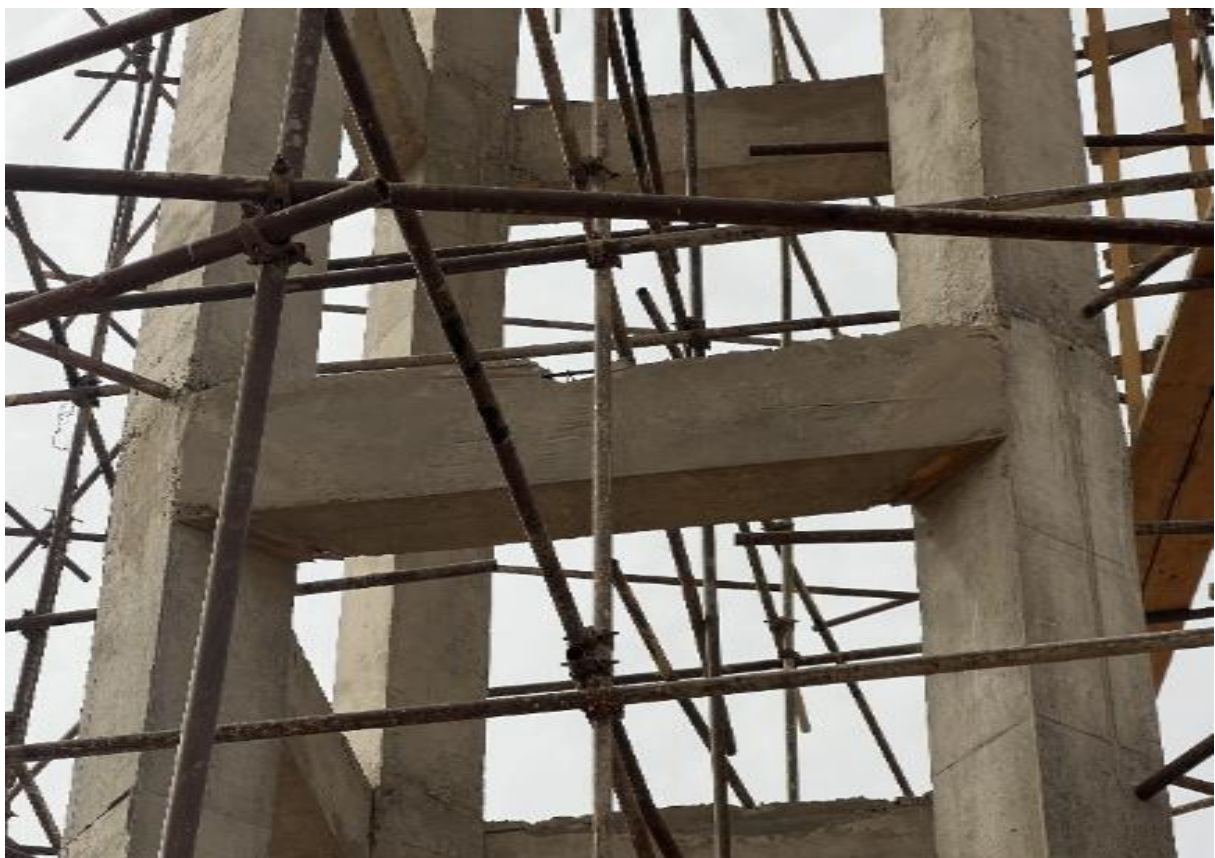
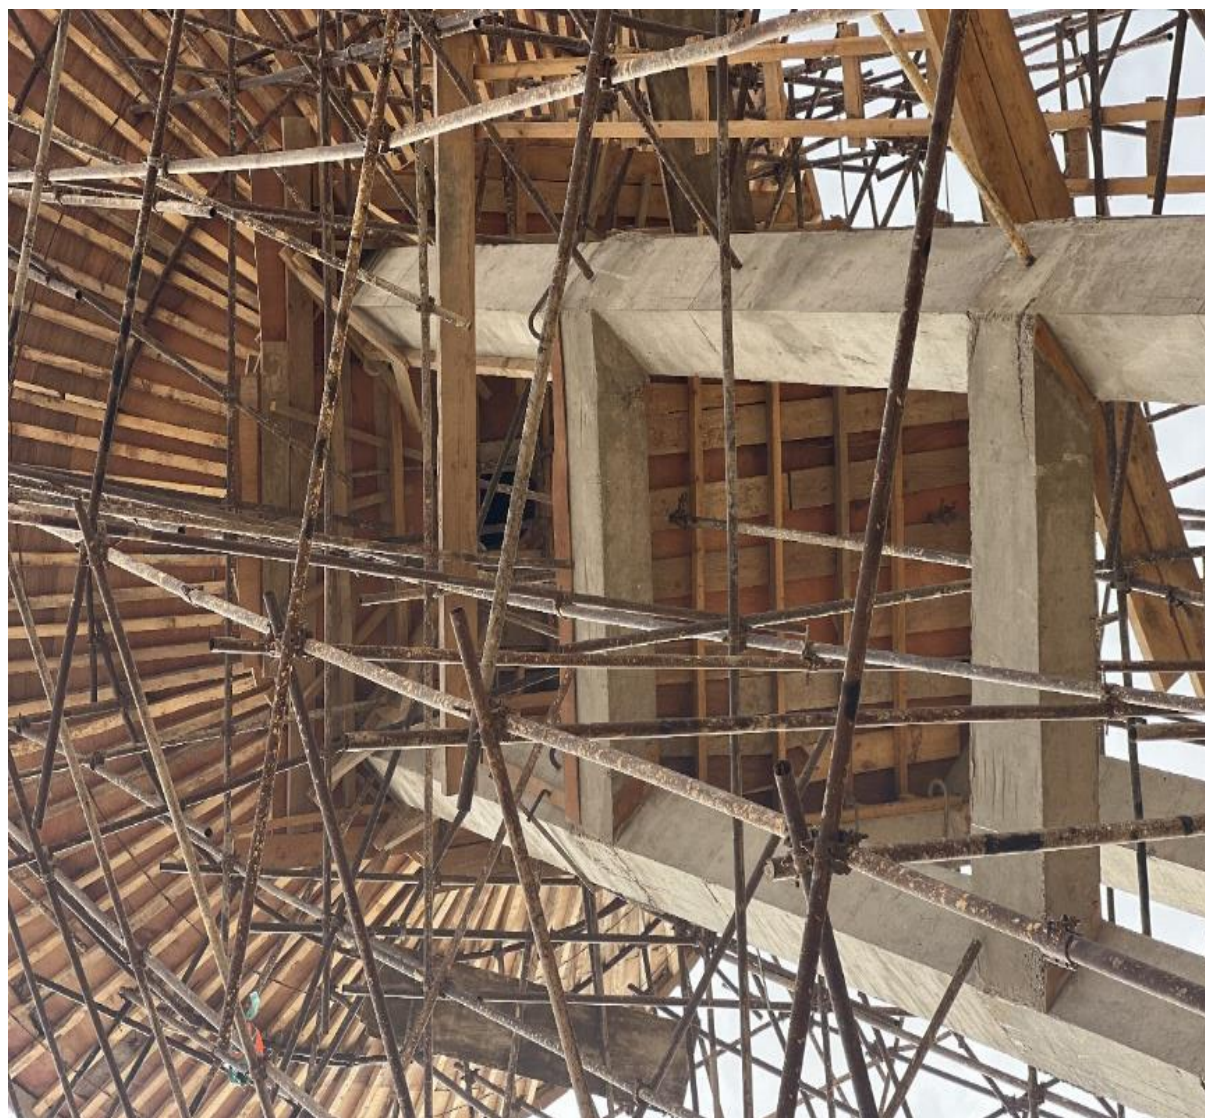
Image 3 : Apparition de ségrégation sur les poteaux et poutres

Constat N°2 : Nous constatons des ségrégations sur le site de Dolol aux endroits des poteaux et poutres.

Recommandation N°2 : Nous recommandons à l'OFOR de mettre en œuvre les techniques de vibration appropriées afin d'assurer l'homogénéité optimale du béton.

Observations de l'OFOR : *Cette observation aussitôt signalée a été prise en charge sous la supervision de la mission de contrôle.*

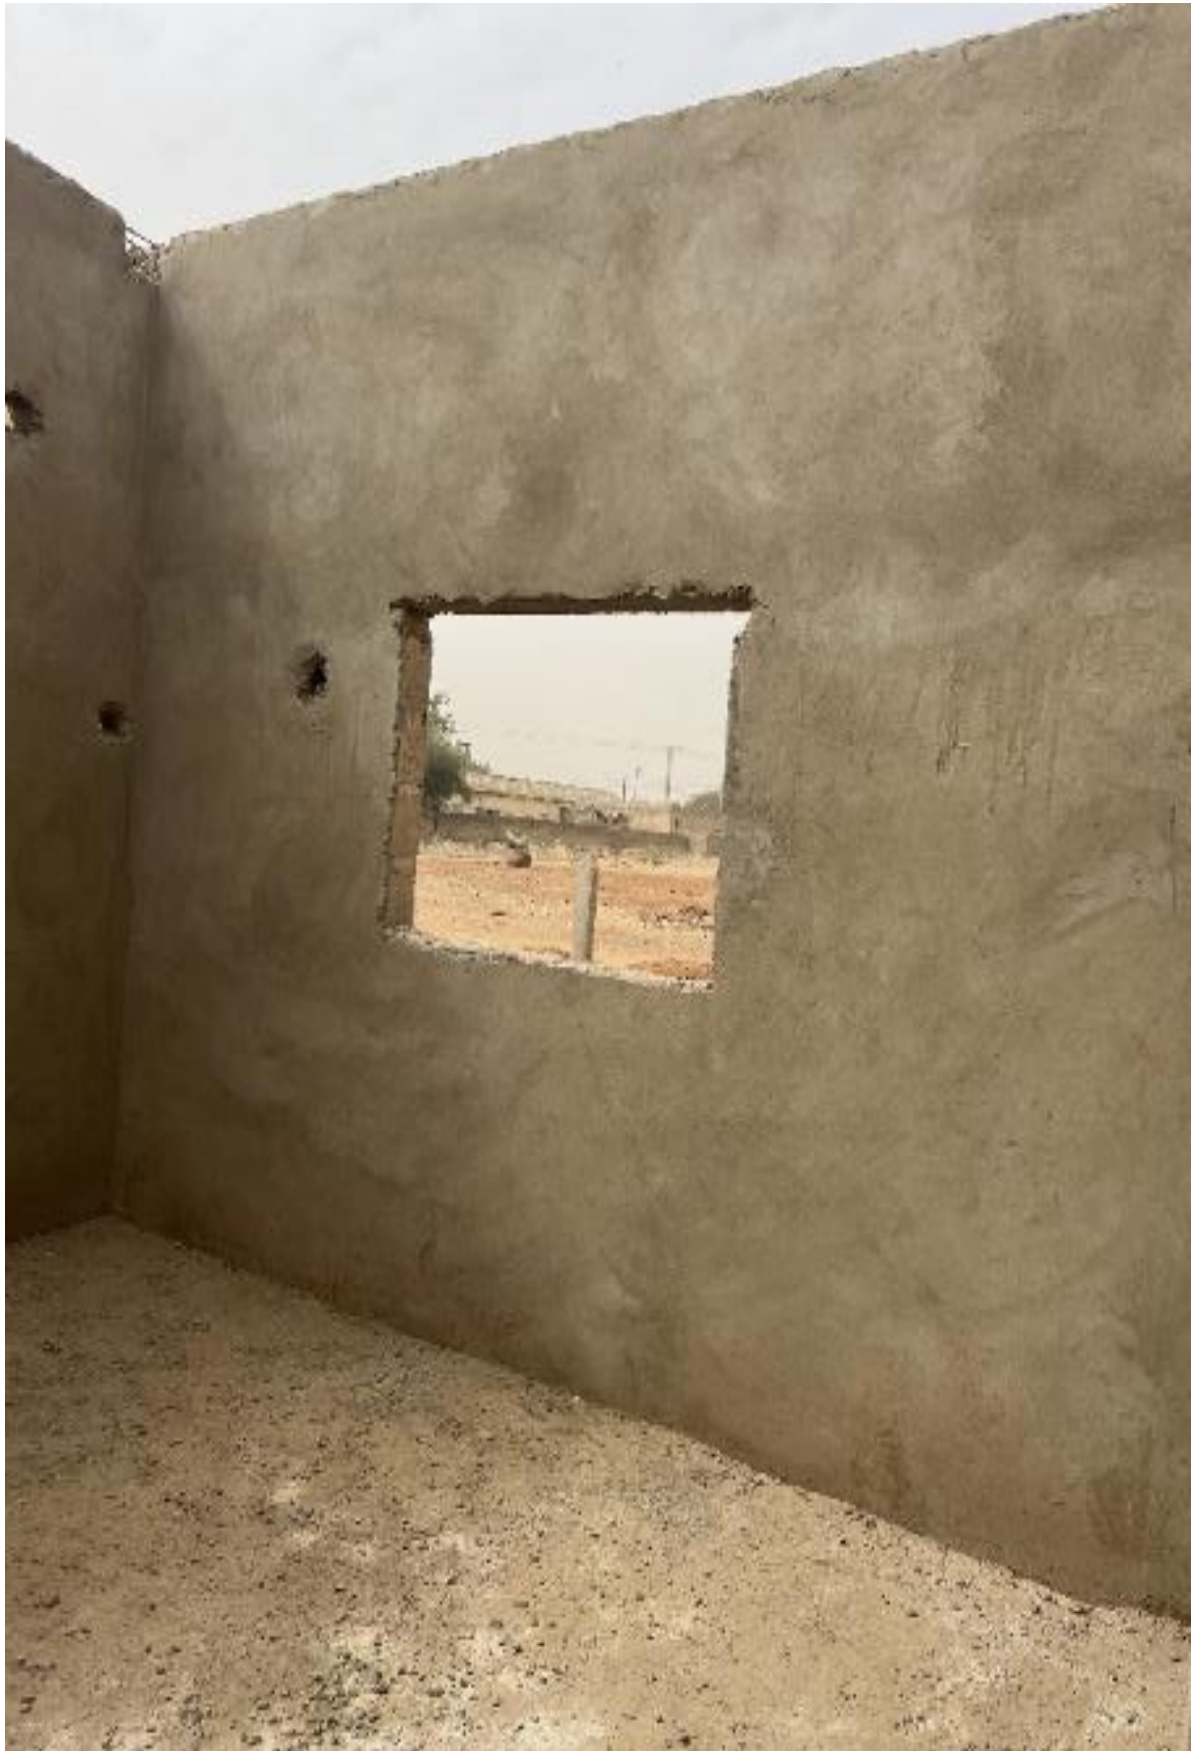
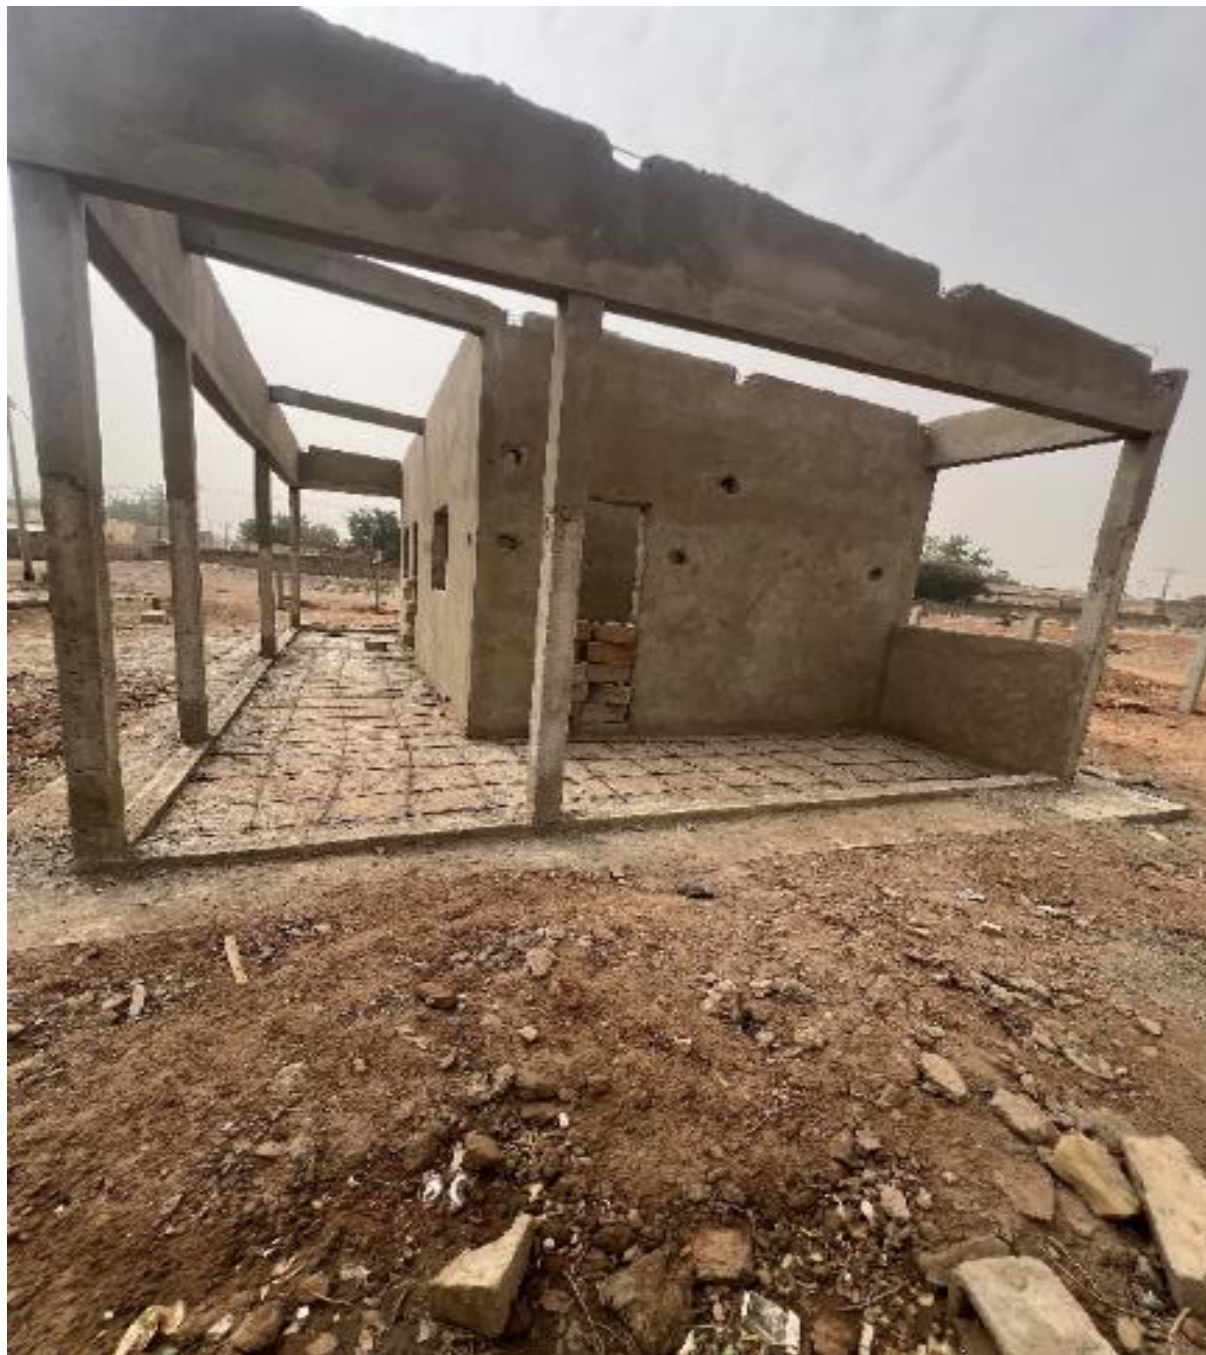
Image 4 : Apparition d'un décalage au niveau du dallage sol

Constat N°3 : Nous observons un décalage au niveau du dallage sol à BOKI LADJI. En effet, le niveau de la dalle intérieure est inférieur à celui de la terrasse contrairement au plan transmis. L'entreprise n'a pas recruté des ouvriers qualifiés pour assurer la qualité des travaux.

Recommandation N°3 : Nous recommandons à l'OFOR de procéder à la correction du dallage sol conformément aux plans transmis. Il doit veiller également au recrutement d'ouvriers qualifiés pour atteindre les résultats attendus.

Observations de l'OFOR : Les corrections ont été apportées sur le dallage sol.

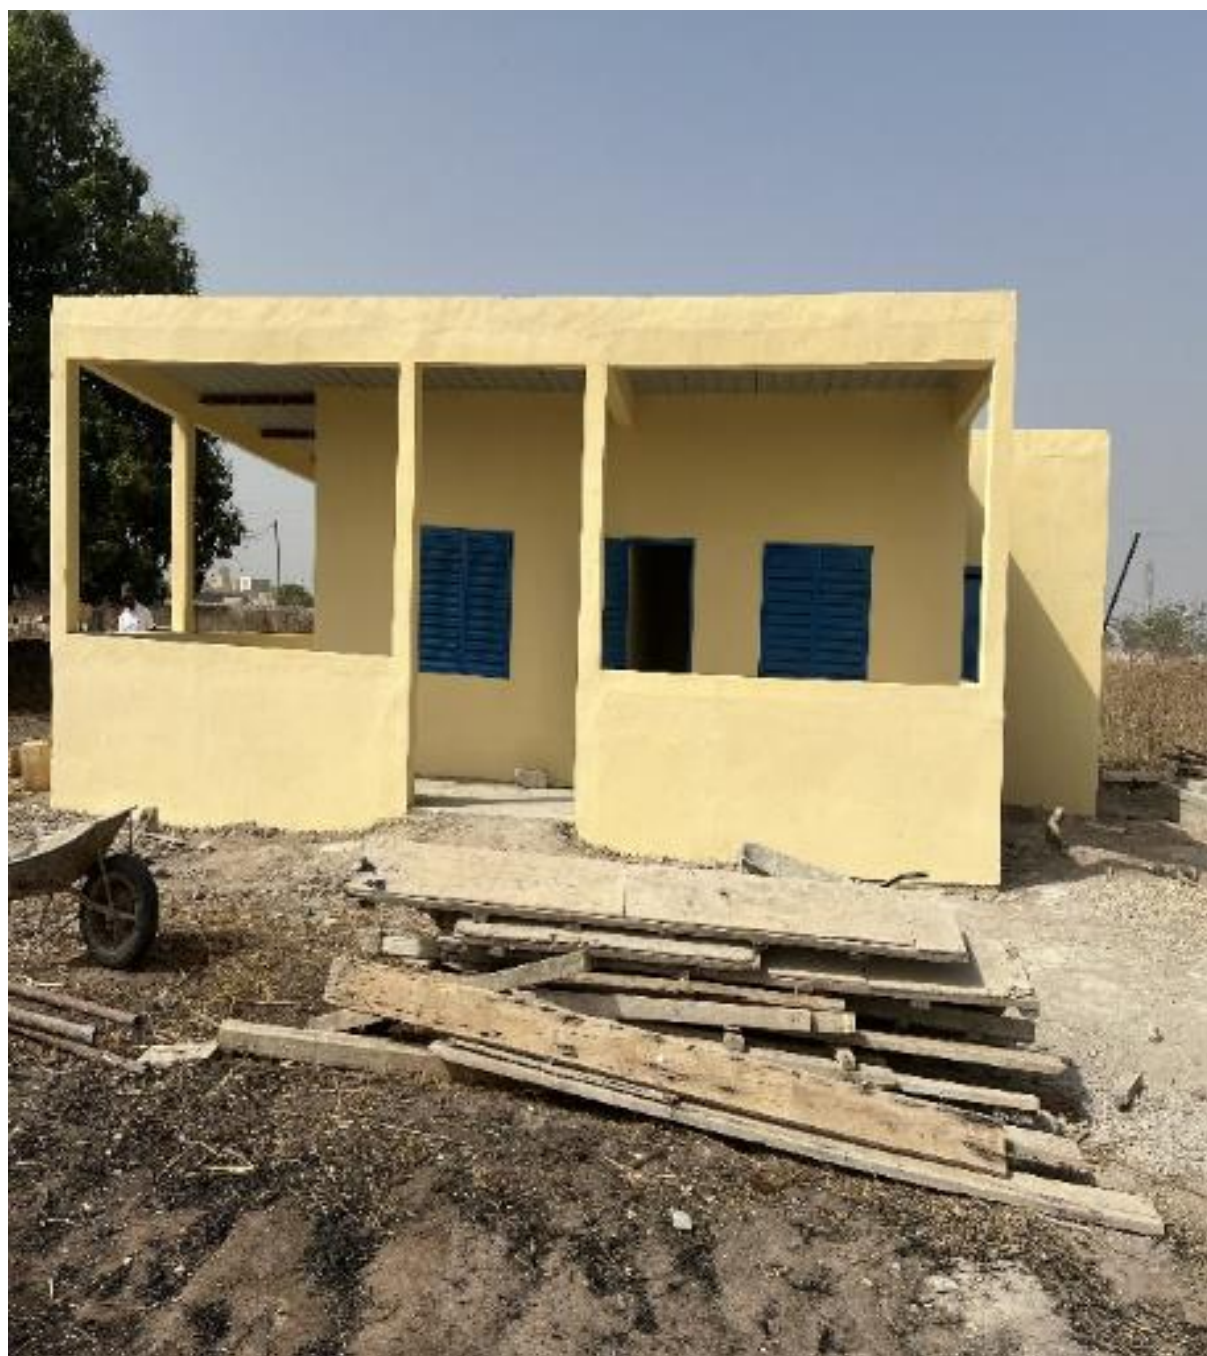
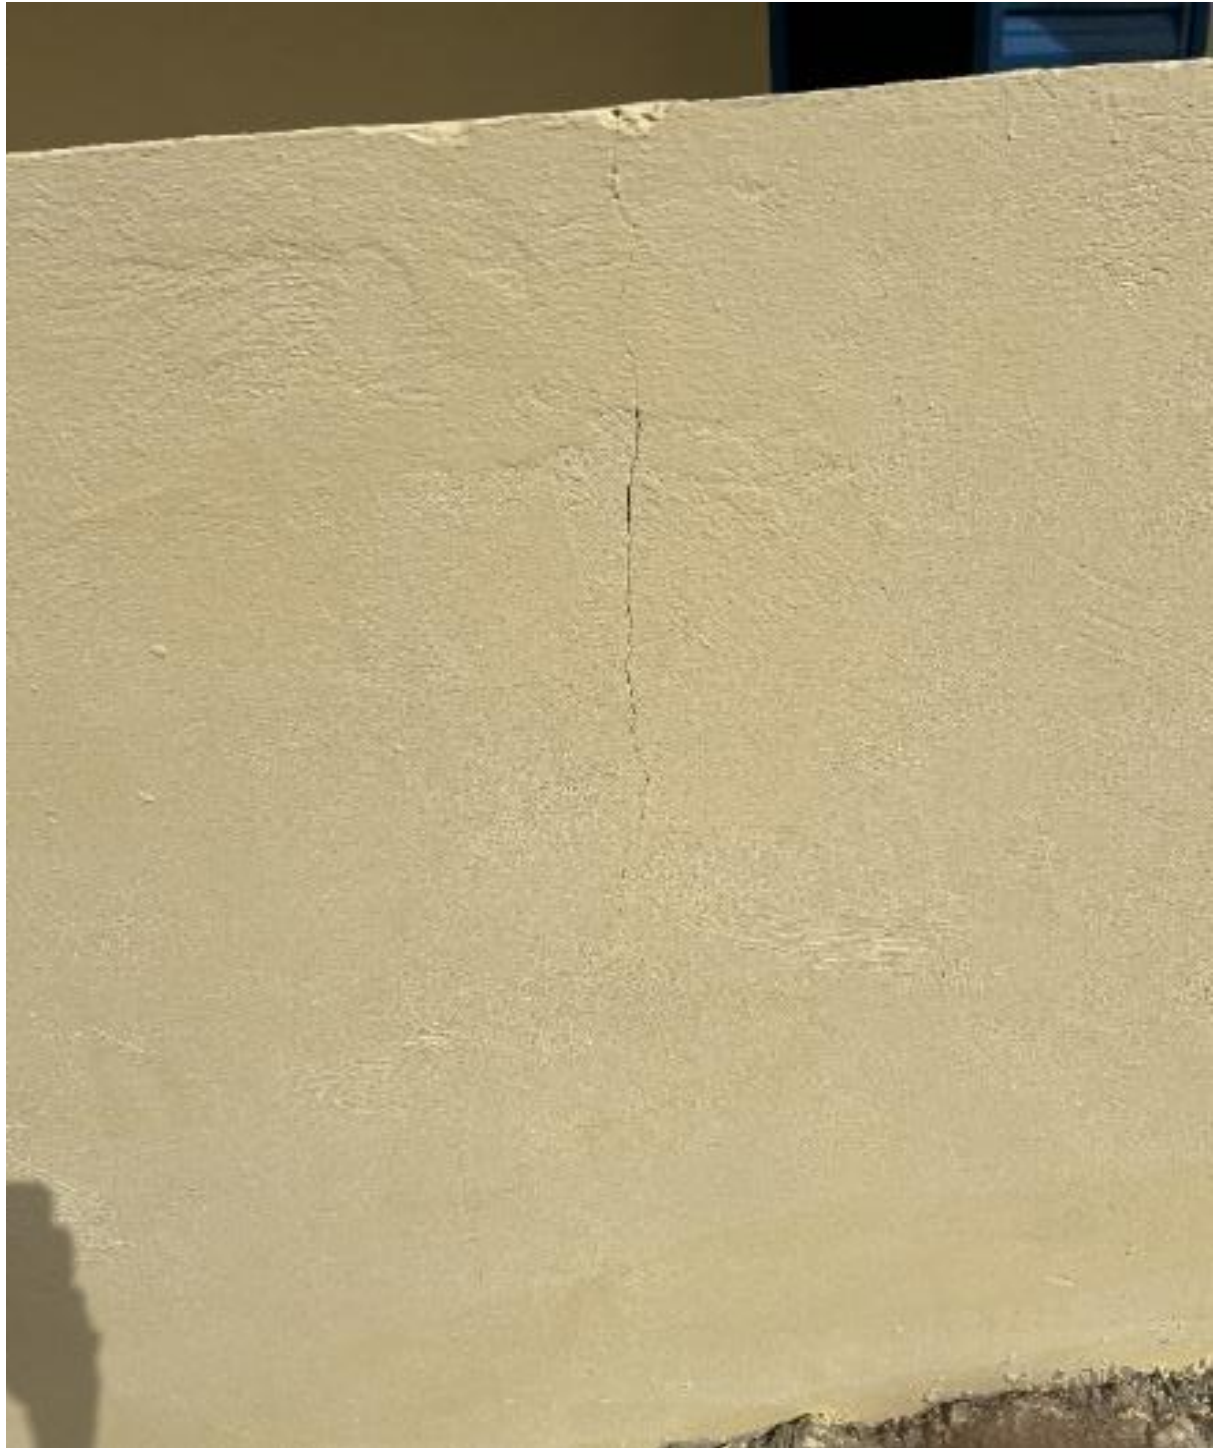
Image 5 : Apparition de fissures sur le mur du logement du gardien à Felane Sine

Constat N°4 : Nous observons des fissures sur le mur du logement du gardien à Felane Sine.

Recommandation N°4 : Nous recommandons à l'OFOR de veiller à réparer ces fissures. Pour cela, il faudra les agrandir, poncer légèrement les bords de la fissure, dépoussiérer soigneusement et passer un pinceau humide à l'intérieur et à l'extérieur de la fissure, boucher la fissure en débordant un peu et laisser l'enduit (sable, ciment et grain de riz) faire un petit bourrelet en veillant à ne pas le lisser car il se rétracte un peu en séchant.

Une fois la couche sèche, il faut appliquer sur le bourrelet une nouvelle couche d'enduit (sable, ciment et grain de riz) après avoir gratté la couche en place pour faciliter l'accrochage et enlever les sardines.

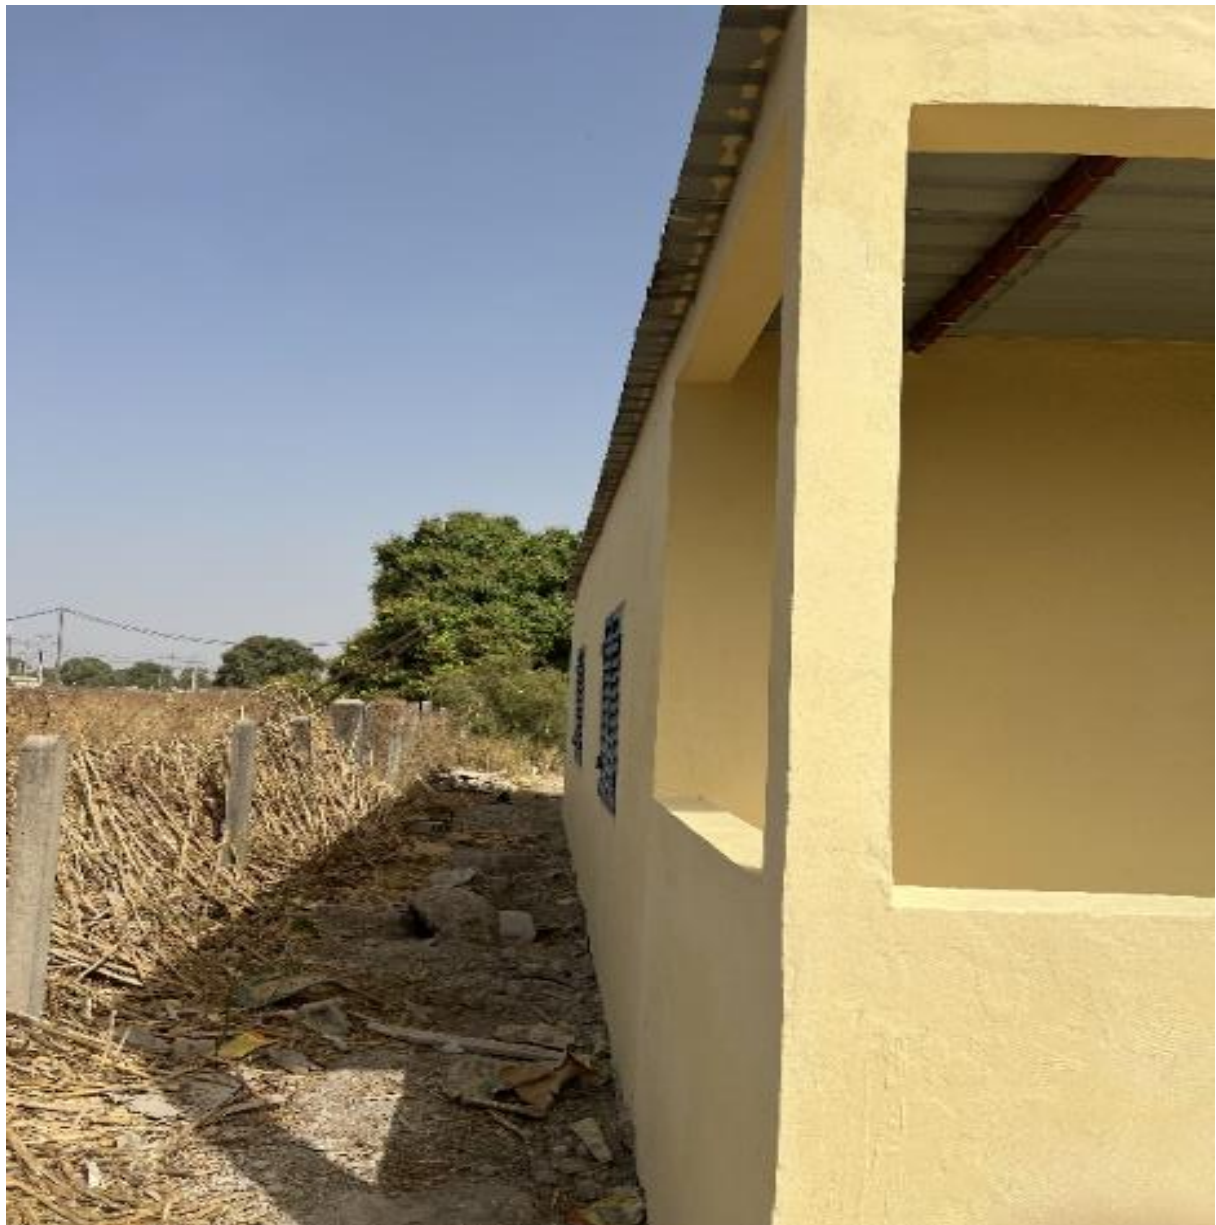
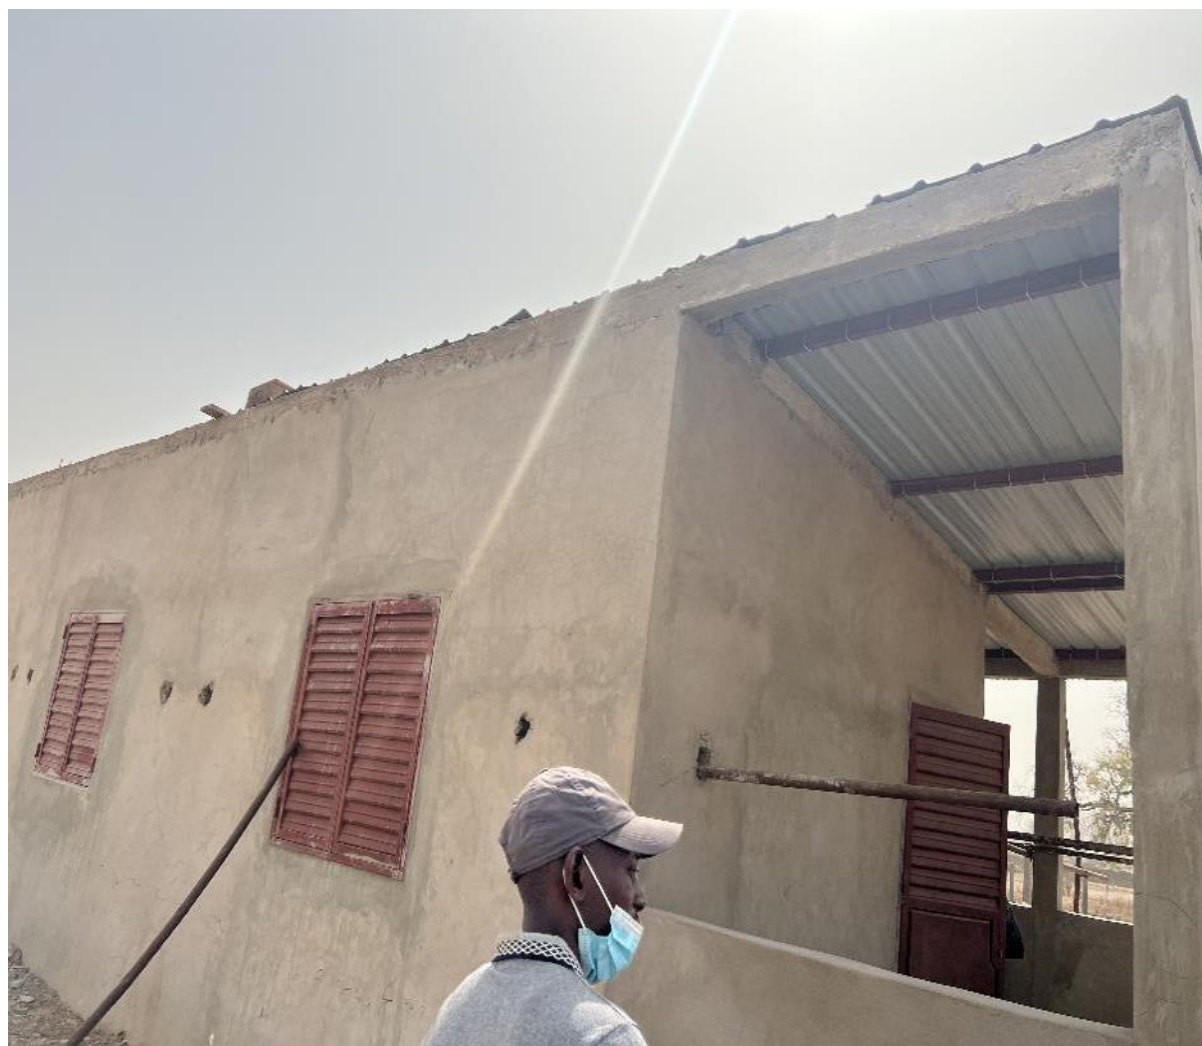
Image 6 : Non-conformité de la toiture posée à Felane Sine

Constat N°5 : Nous observons que la toiture posée n'est pas conforme au plan à Felane Sine.

Recommandation N°5 : Nous recommandons à l'OFOR de veiller au dépôt et à la pose des toitures conformément aux plans d'exécution transmis.

Observations de l'OFOR : *L'OFOR veillera au dépôt et à la pose des toitures conformément aux plans d'exécution transmis.*

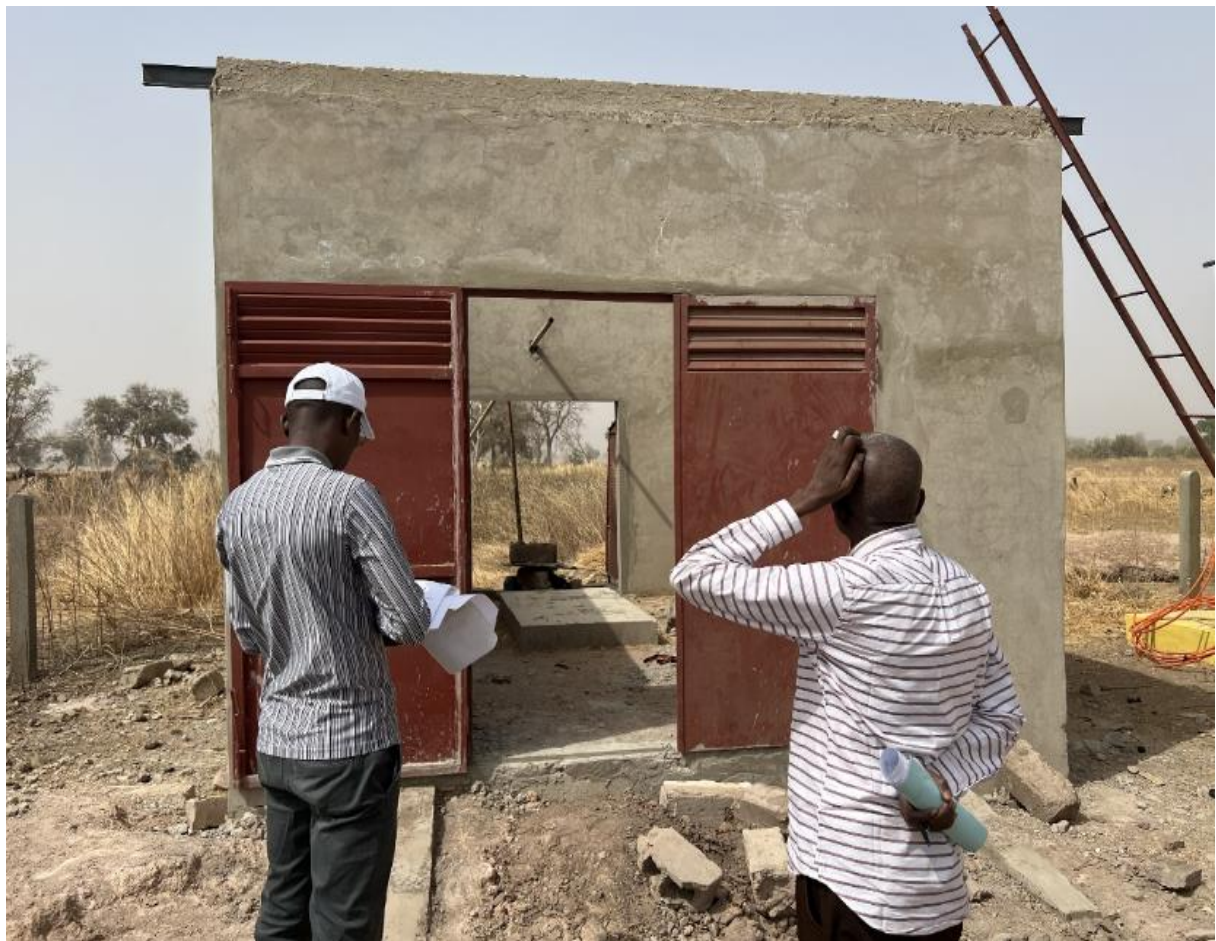
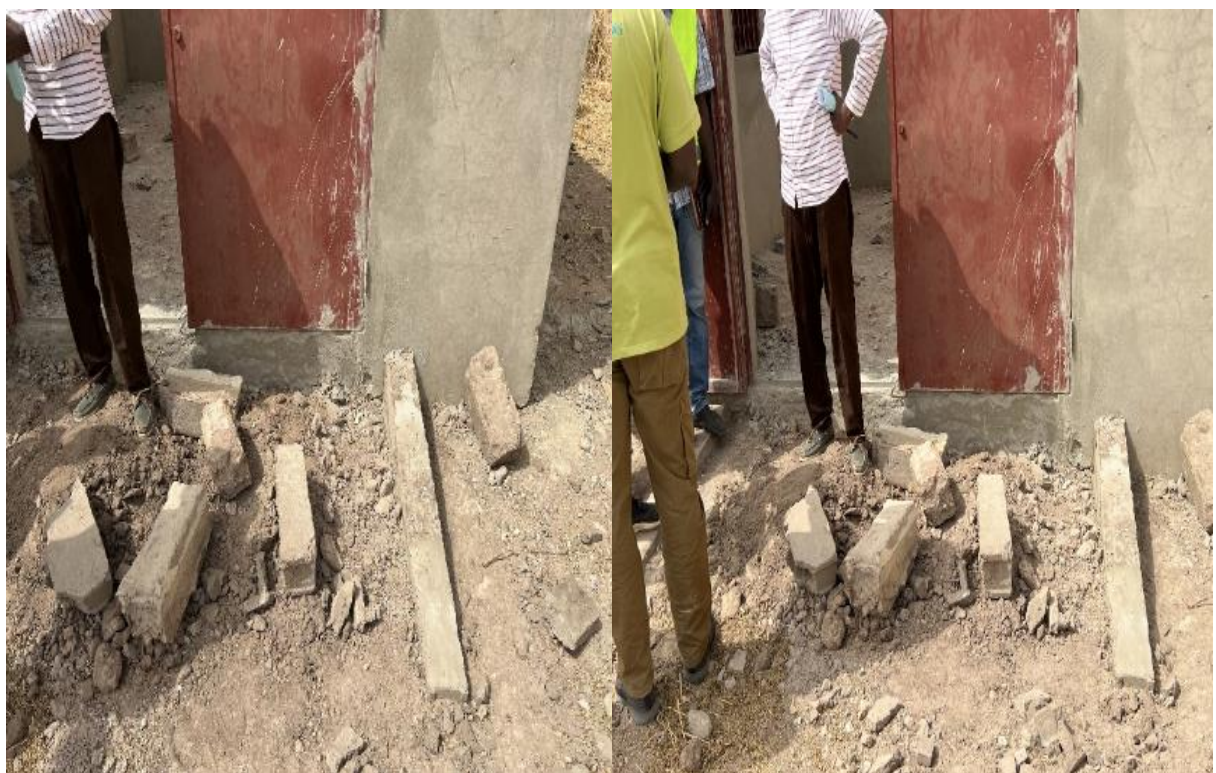
Image 7 : Non-conformité des bèches posées à Felane Sine

Constat N°6 : Nous constatons que les bèches réalisées à Felane sine sont exécutées en maçonnerie alors que les plans d'exécution exigent des bèches en béton armé.

Recommandation N°6 : Nous recommandons à l'OFOR de veiller à la démolition des bèches en maçonnerie puis de procéder à la construction des bèches conformément aux plans transmis sur l'ensemble des sites.

Observations de l'OFOR : *Les bèches ont été démolies et reconstruites en béton armé.*
