**AUDIT TECHNIQUE INDÉPENDANT DES MARCHÉS EXÉCUTÉS
EN 2021 DANS LE DOMAINE DES INFRASTRUCTURES SCOLAIRES,
SANITAIRES, BÂTIMENTS ET ÉDIFICES PUBLICS ET HYDRAULIQUES**

AUTORITÉ CONTRACTANTE : OFFICE DES FORAGES RURAUX (OFOR)

**PROJET 13 : TRAVAUX DE RENOUVELLEMENT ET DE RÉHABILITATION DE
CHÂTEAUX D'EAU DANS LES RÉGIONS DE KÉDOUGOU, TAMBACOUNDA,
KOLDA, SEDHIOU, ZIGUINCHOR ET MATAM**

Rapport définitif

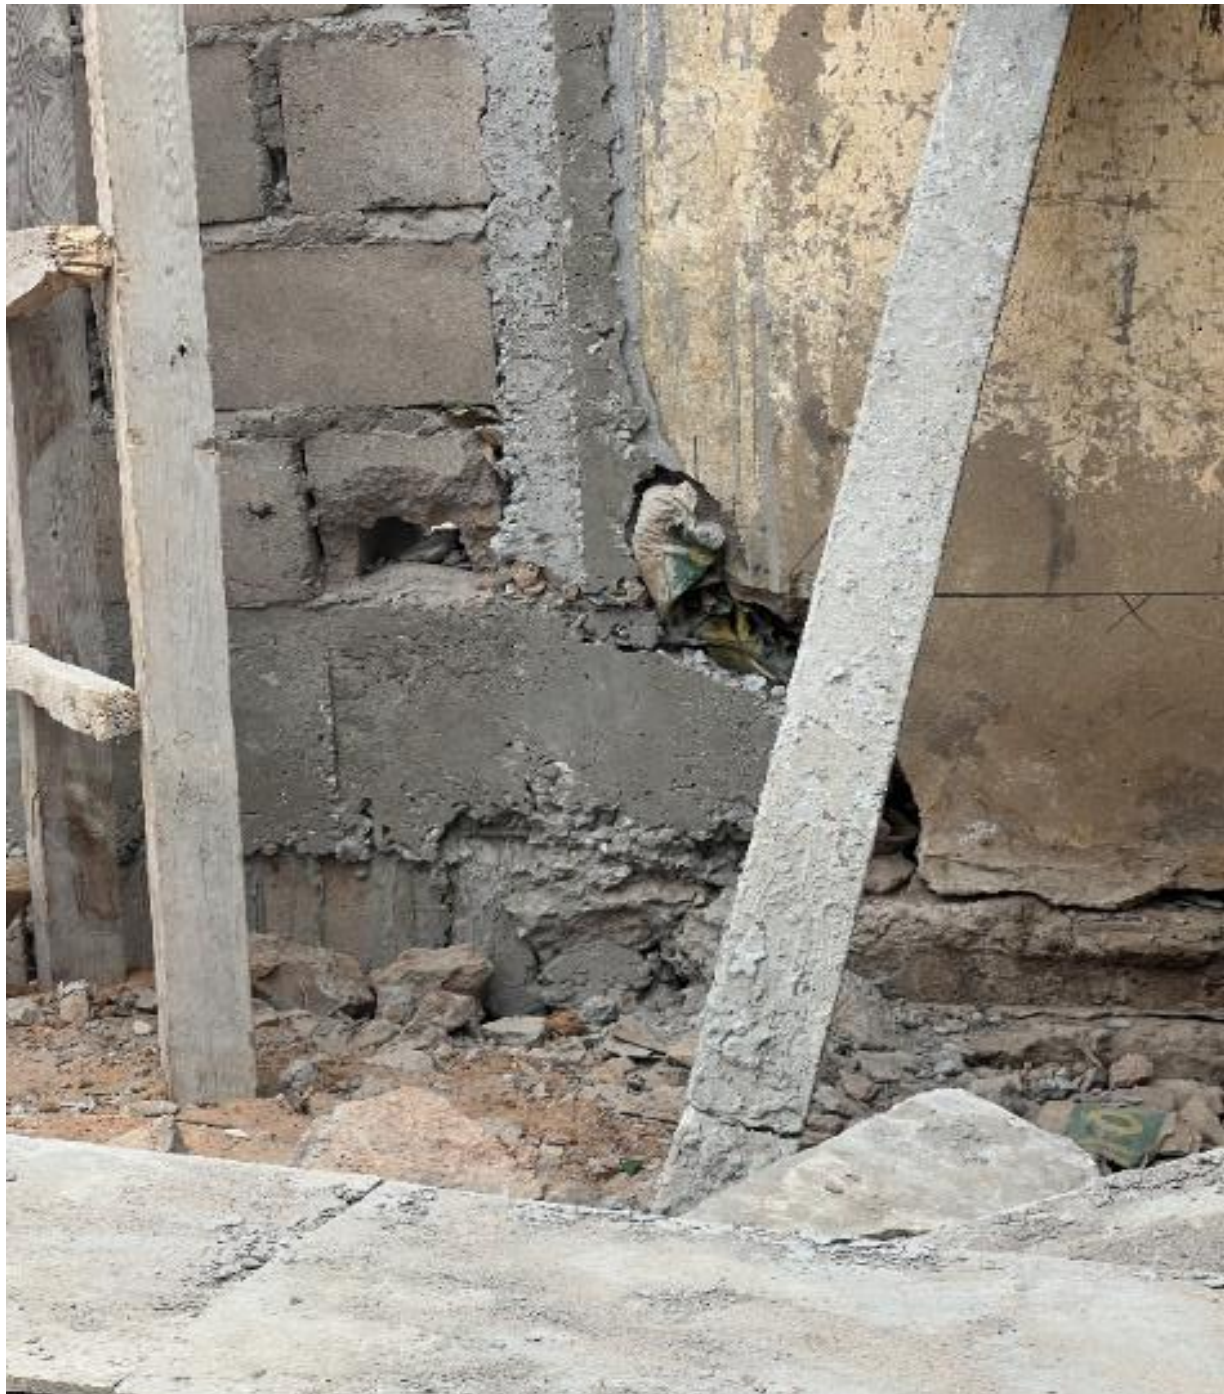
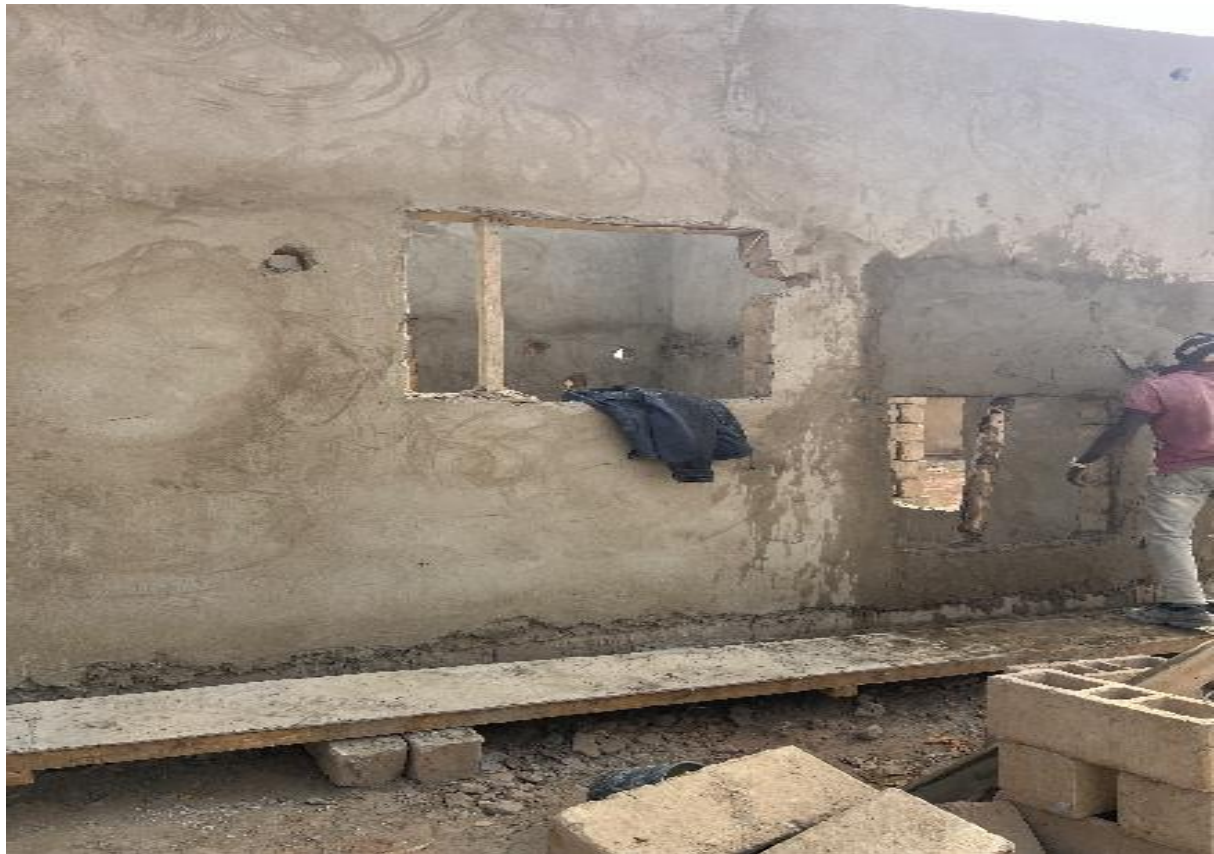
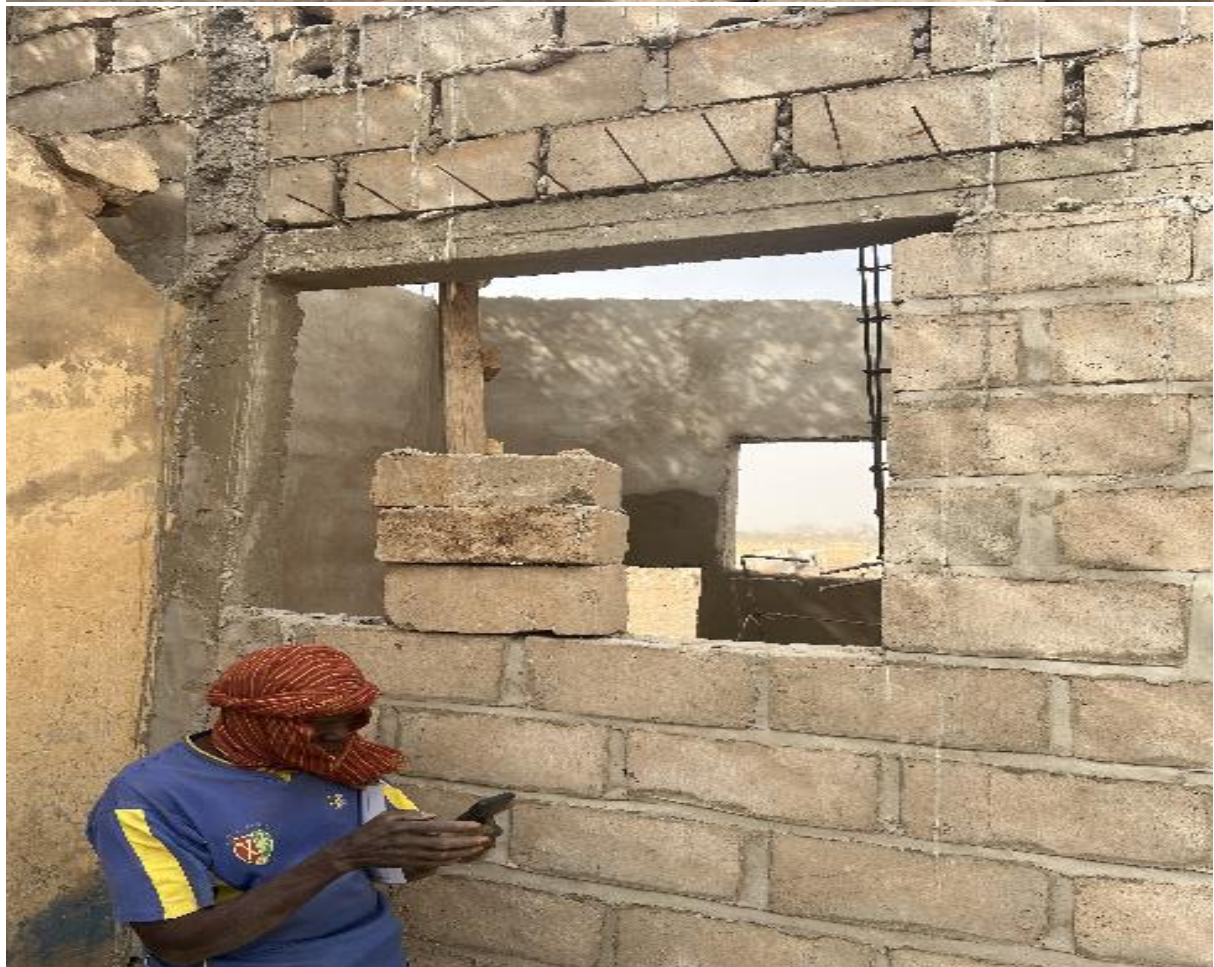
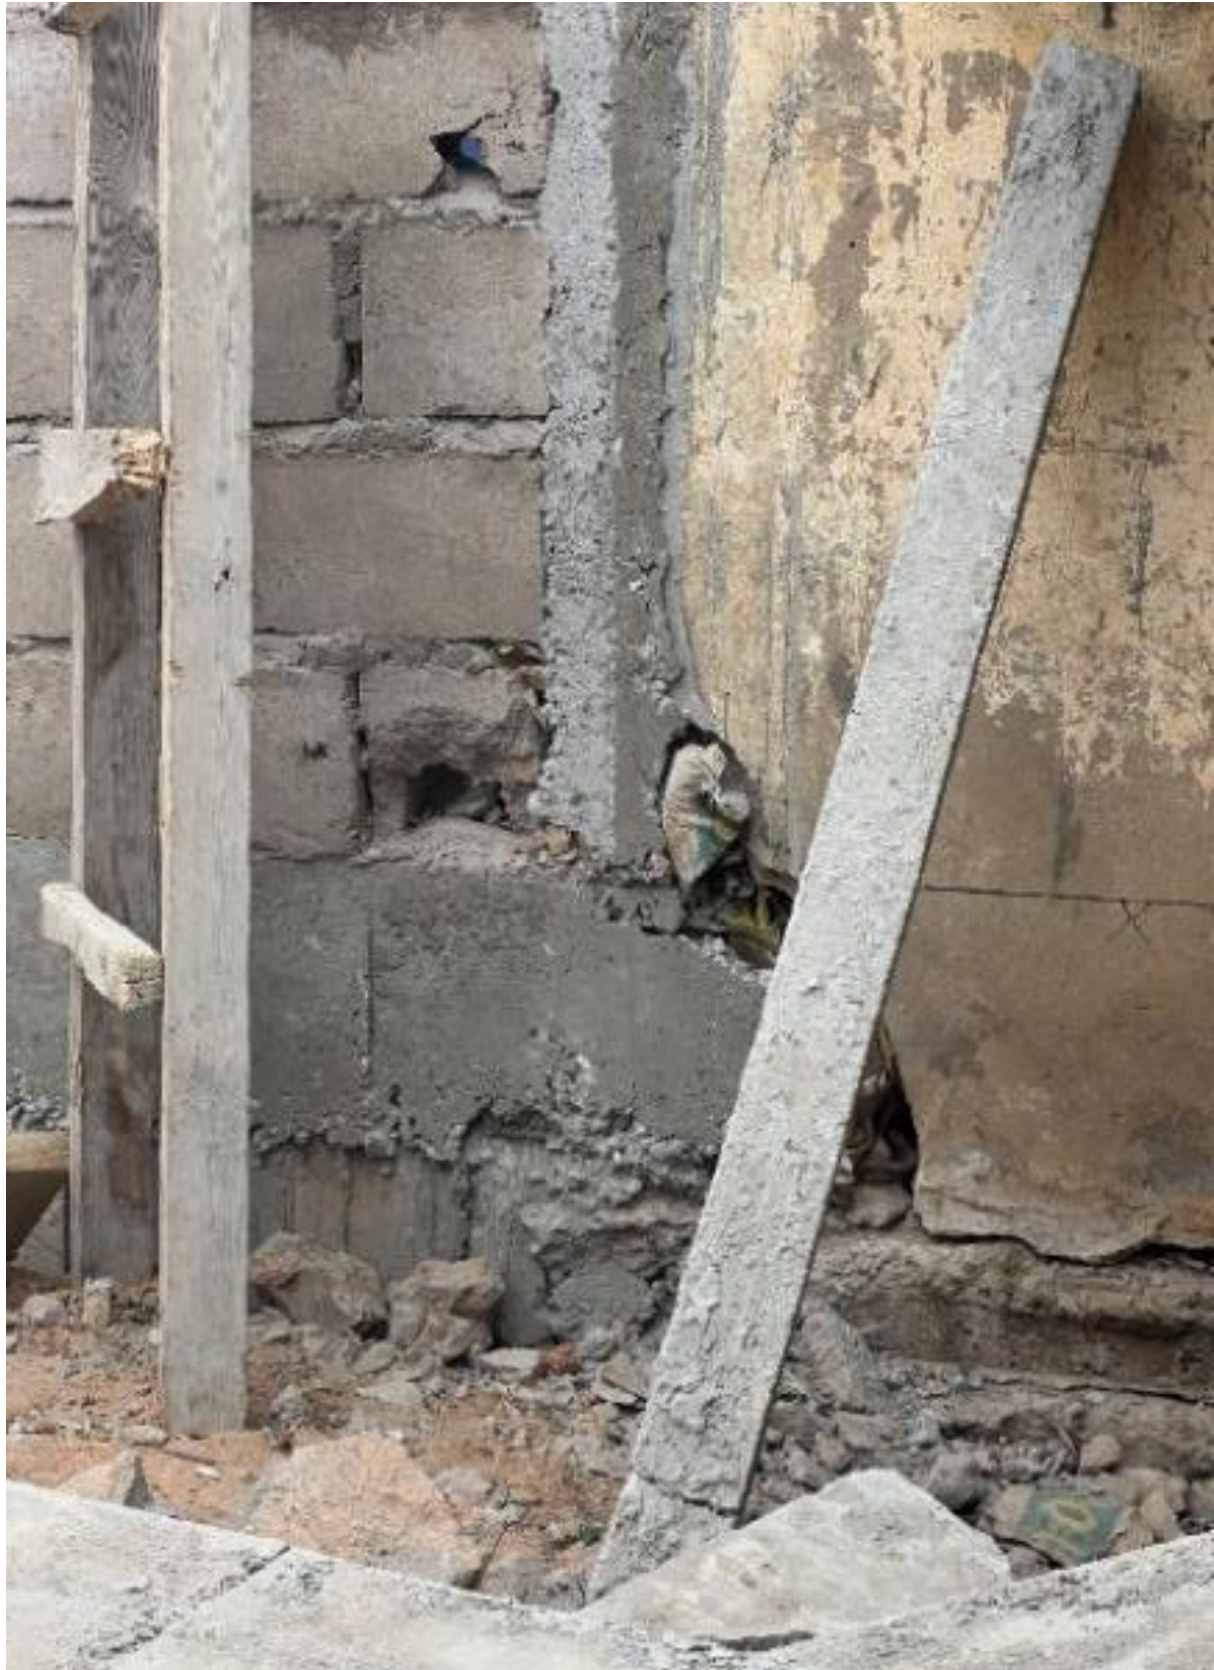
Image 8 : Constatation de faiblesses dans la finition des travaux

Constat N°7 : Nous avons constaté une faiblesse dans la qualité d'exécution et de finition des ouvrages. En effet, l'entreprise a peiné à mettre des ouvriers qualifiés sur les sites.

Recommandation N°7 : Nous recommandons à l'OFOR de veiller à la bonne qualité et finition des travaux.

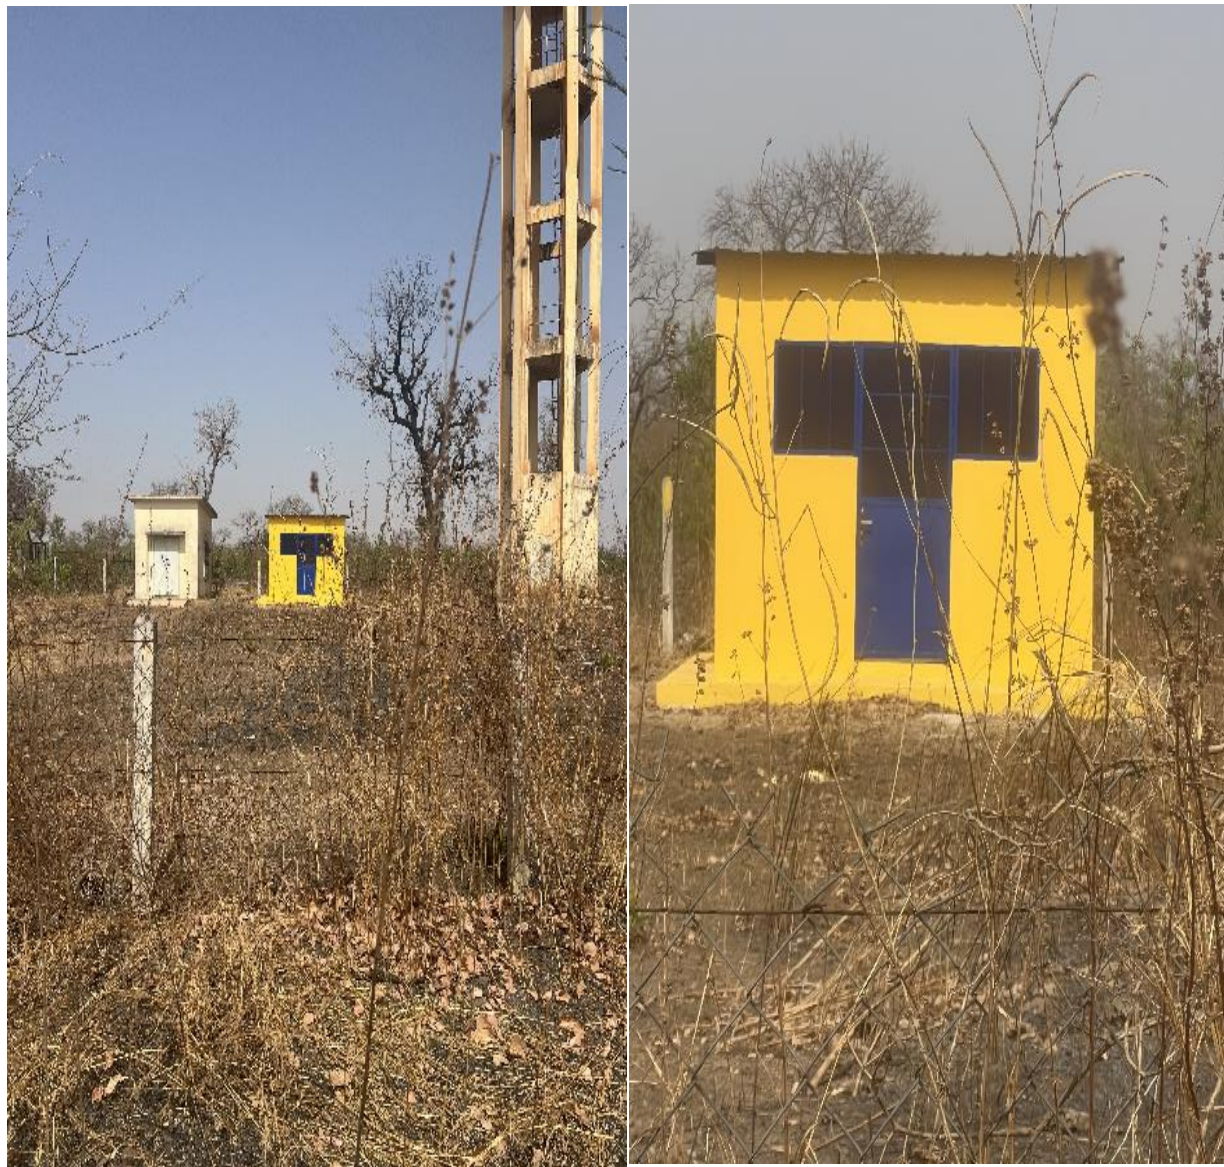
Image 9 : Existence d'un local de coloration

Constat N°8 : Nous constatons l'existence d'un local de coloration sur le Site de Pata. Cet ouvrage a été réalisé par un autre projet.

Recommandation N°8 : Nous recommandons à l'OFOR la délocalisation de ce local de coloration.

Observations de l'OFOR : L'OFOR a pris bonne note de cette recommandation mais des options sont en train d'être étudiées pour voir les possibilités d'utiliser l'ancien local comme magasin de stockage des produits de traitement de l'eau.

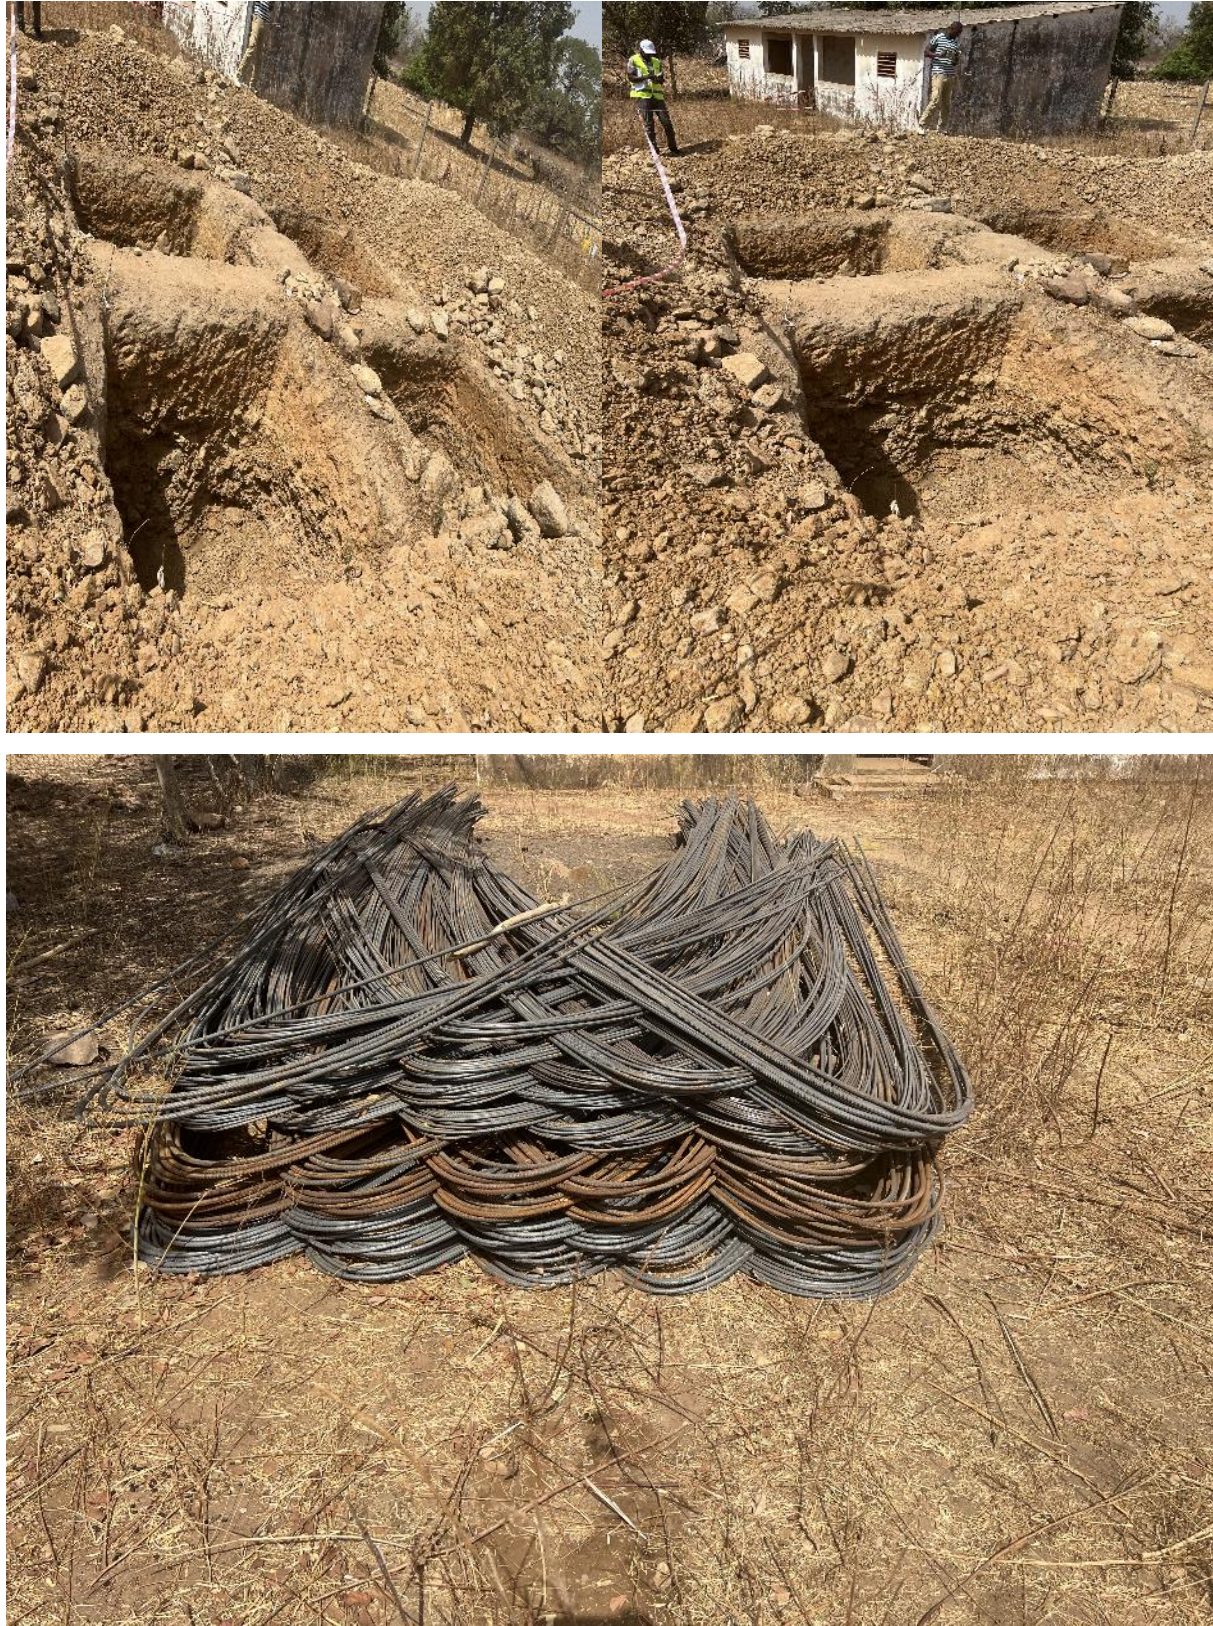
Image 10 : Approvisionnement en fer

Constat N°9 : Nous avons relevé que les approvisionnements en fer et fouille ont démarré sur les sites de BAMBAYE et DONGOL NIALBI.

Recommandation N°9 : Nous recommandons à l'OFOR de veiller à l'accélération des travaux au vu du délai contractuel.

Observations de l'OFOR : *Les recommandations ont été bien respectées et les travaux de gros œuvres des châteaux d'eau de BAMBAYA et DONGOL NIALBI sont terminés. Les équipements et travaux de finition sont présentement en cours.*
