**AUDIT TECHNIQUE INDÉPENDANT DES MARCHÉS EXÉCUTÉS
EN 2021 DANS LE DOMAINE DES INFRASTRUCTURES SCOLAIRES,
SANITAIRES, BÂTIMENTS ET ÉDIFICES PUBLICS ET HYDRAULIQUES**

**AUTORITÉ CONTRACTANTE : AGENCE DE DÉVELOPPEMENT MUNICIPAL
(ADM)**

**PROJET 20 : TRAVAUX DE DRAINAGE ET D'AMÉNAGEMENT URBAIN DES
BASSINS ET VOIRIES DANS LA ZONE DE KEUR MASSAR : DANS LE SECTEUR
AÏNOUMADI - DAROURAKHMANE (LOT 1)**

Rapport définitif

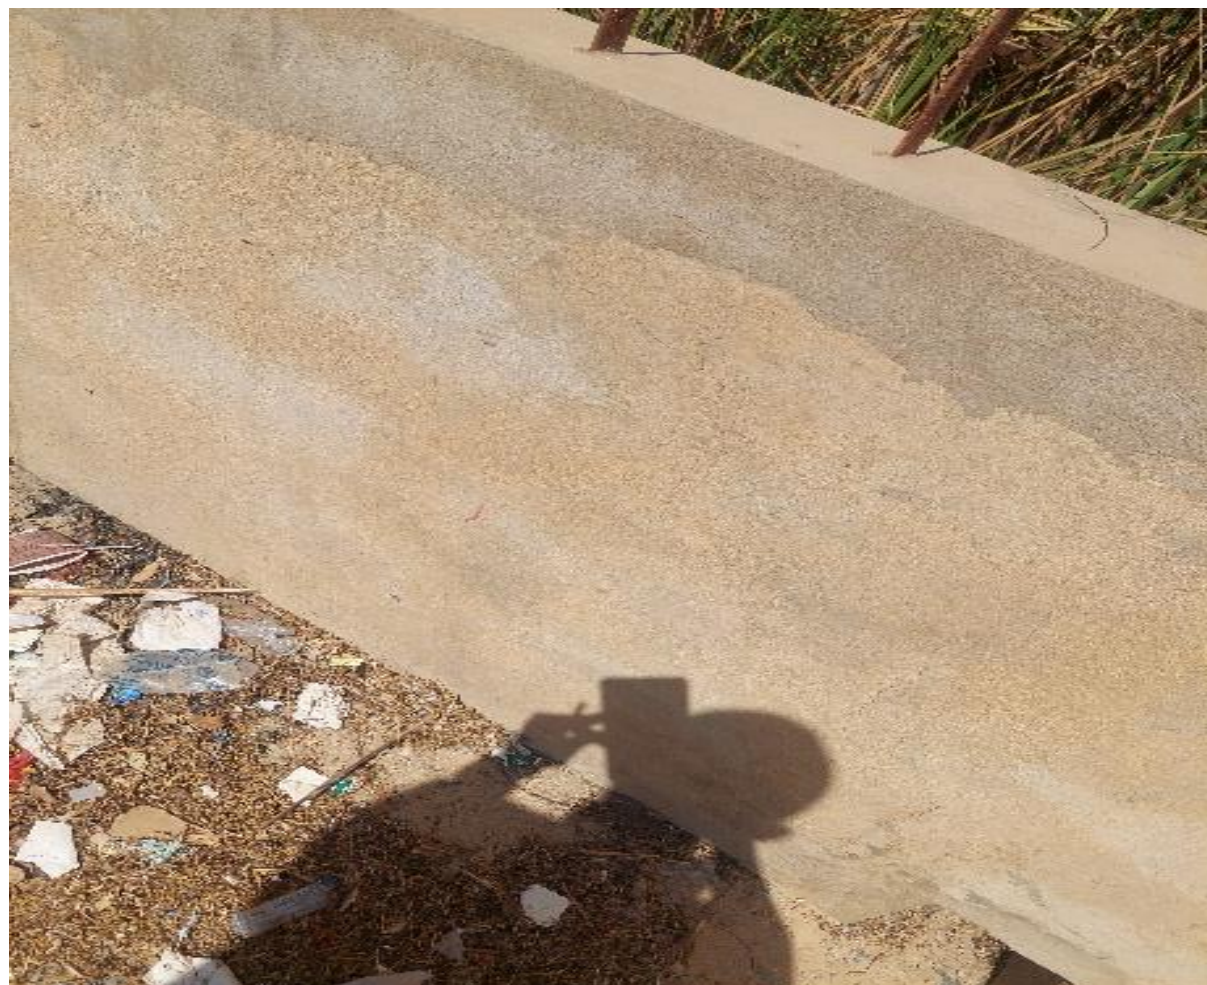
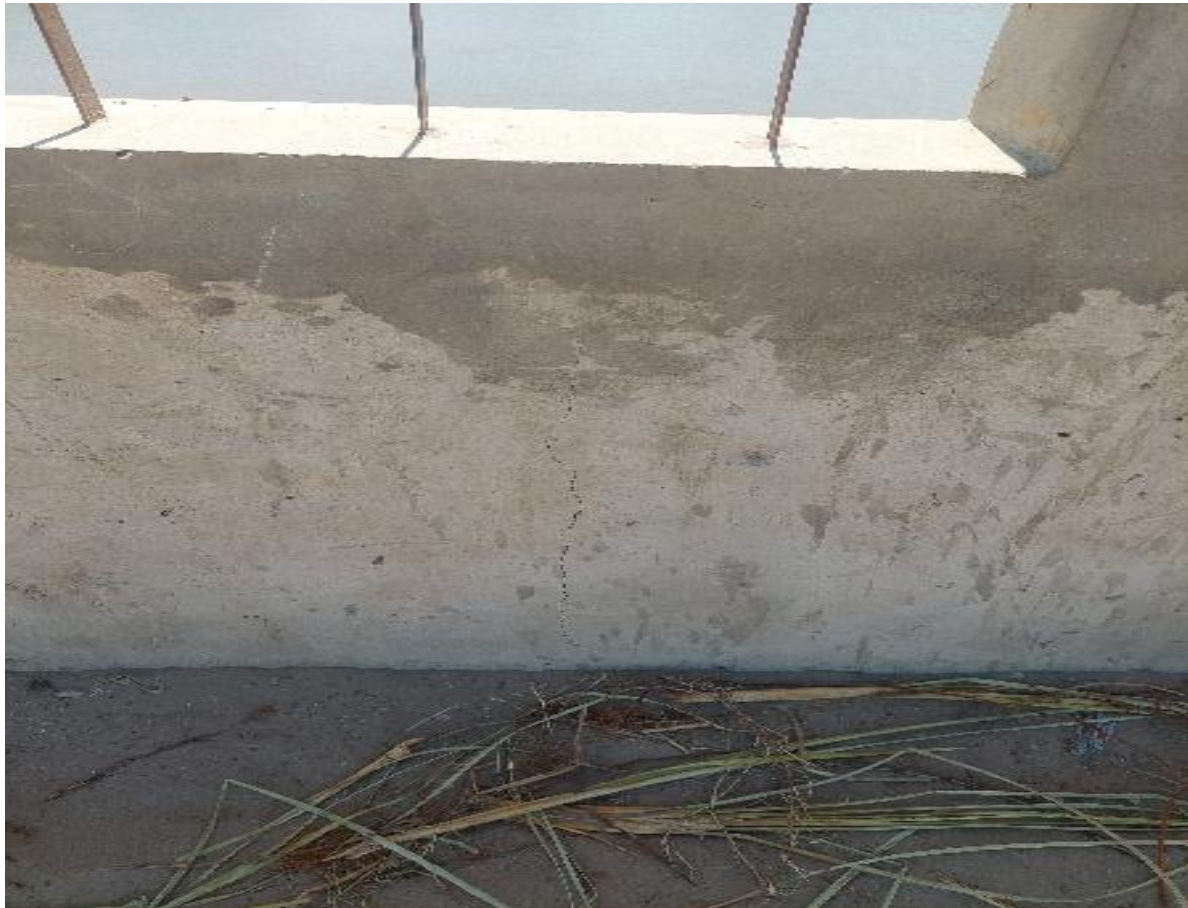
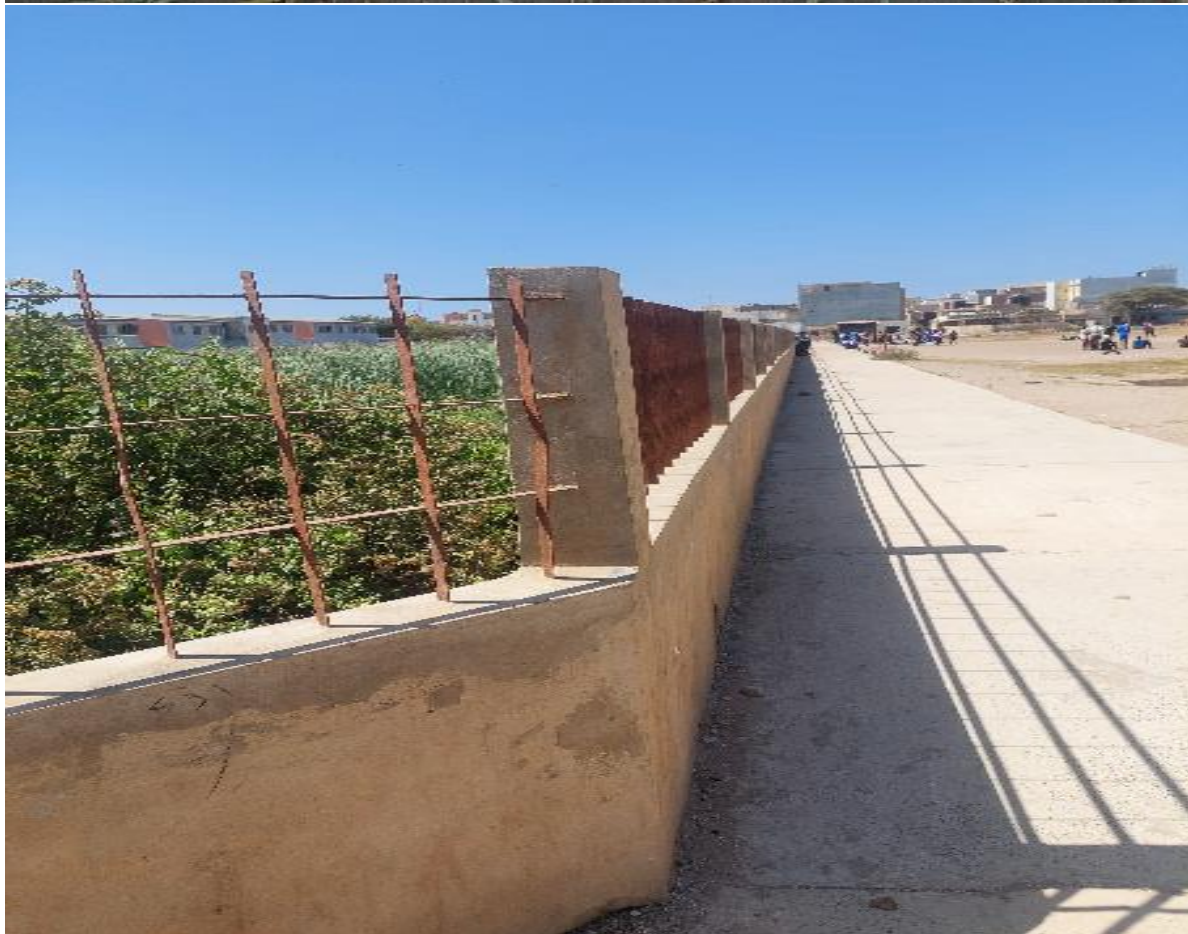
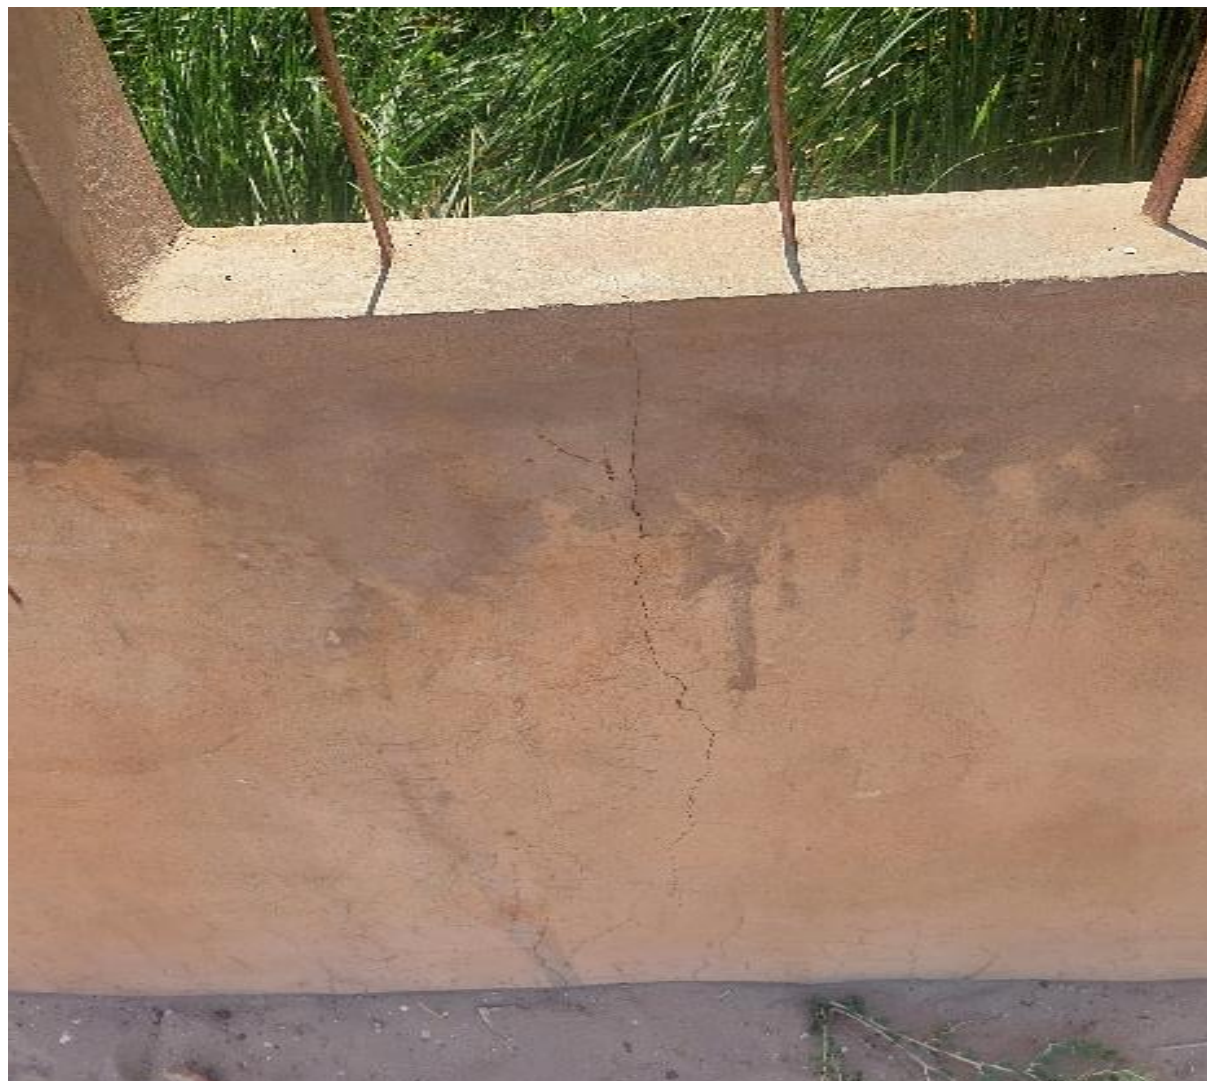
Image 1 : Apparition de fissures au niveau des bassins 39 et 45

Constat N°1 : Nous observons des fissures sur le mur et au droit de certains poteaux au niveau des bassins 39 et 45 qui sont causées par la mauvaise qualité du sable utilisé.

En effet, seul le sable dur que nous trouvons principalement à Dakar peut résister longtemps aux risques de fissures. Sur le sable que nous trouvons dans les régions, nous notons parfois la présence d'argile, ce qui peut entraîner des microfissures sur les murs. Comme leur nom l'indique, elles sont justes superficielles car étant inférieures à 0,2 mm. De ce fait, elles n'affectent pas la structure et la résistance du bâtiment.

Observations de l'ADM : *C'est des fissures de retrait qui n'affectent pas le mur, mais des réparations seront effectués pendant l'entretien de l'ouvrages.*

Recommandation N°1 : Nous recommandons à l'ADM de veiller à réparer ces fissures.

Pour cela, il faudra les agrandir, poncer légèrement les bords de la fissure, dépoussiérer soigneusement et passer un pinceau humide à l'intérieur et à l'extérieur de la fissure, boucher la fissure en débordant un peu et laisser l'enduit (sable, ciment et grain de riz) faire un petit bourrelet en veillant à ne pas le lisser car il se rétracte un peu en séchant.

Une fois la couche sèche, il faut appliquer sur le bourrelet une nouvelle couche d'enduit (sable, ciment et grain de riz) après avoir gratté la couche en place pour faciliter l'accrochage et enlever les sardines.

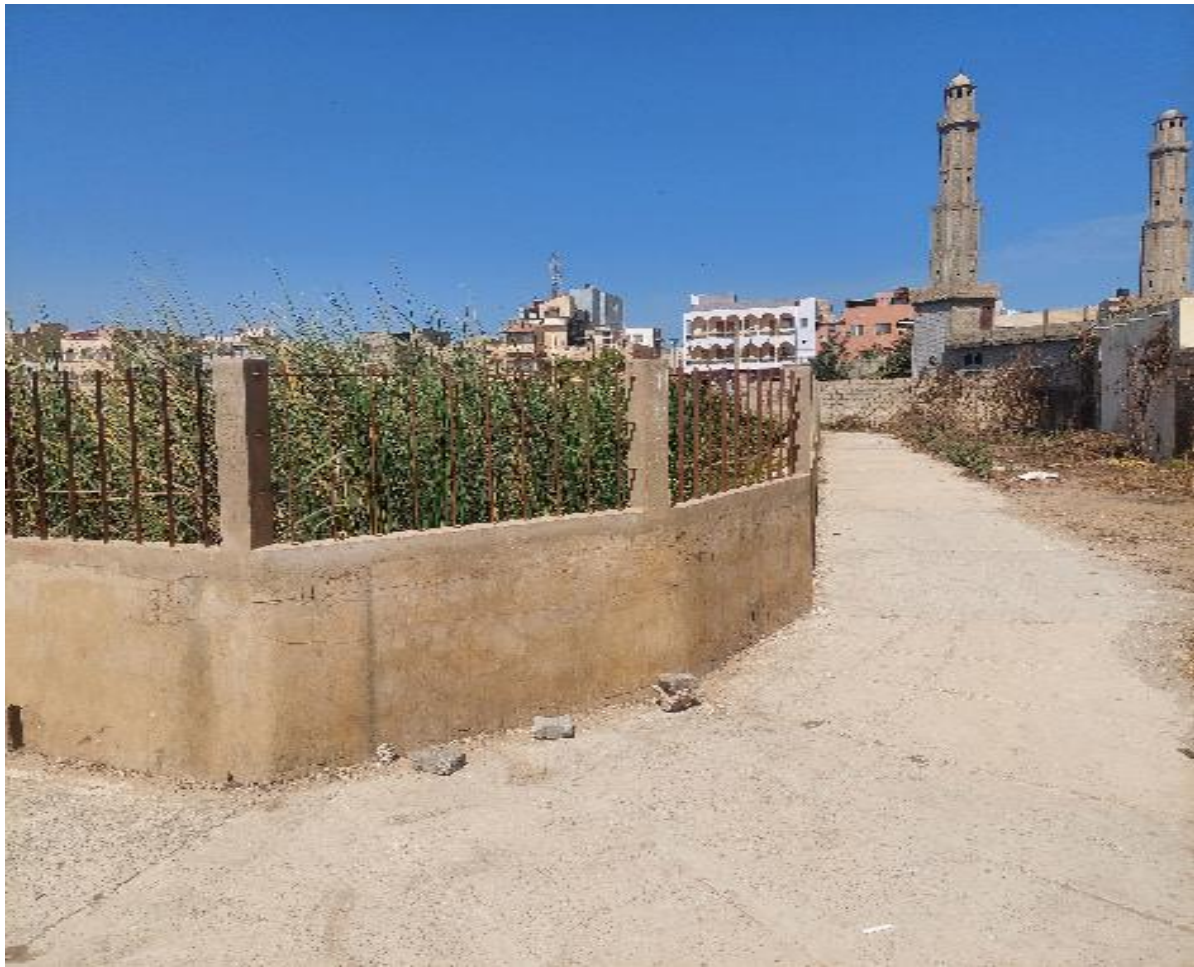
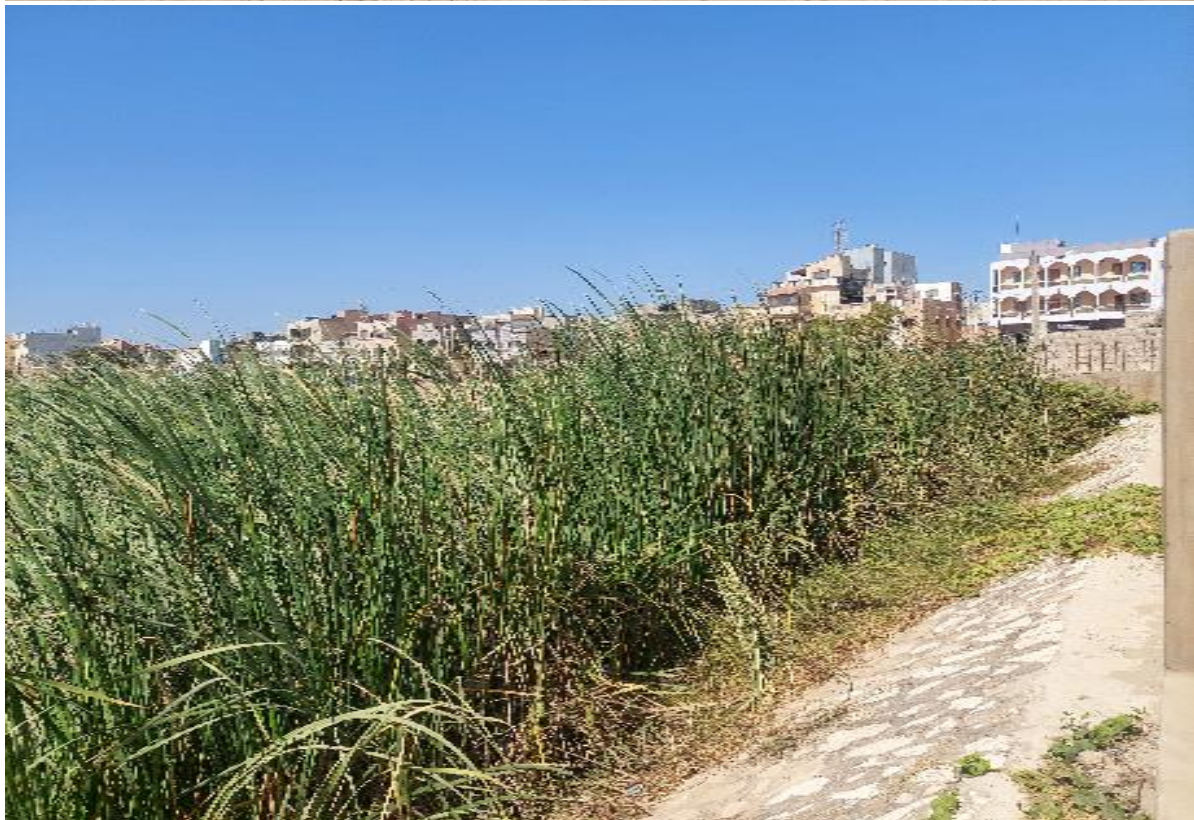
Image 2 : Absence d'entretien du bassin 39

Constat N°2 : Nous constatons que le bassin 39 n'a pas été nettoyé. En effet, il est rempli d'herbes sauvages.

Observations de l'ADM : *Les travaux d'entretien courant et préventifs sont effectués annuellement avant le début de l'hivernage pour assurer un bon comportement des ouvrages.*

Recommandation N°2 : Nous recommandons à l'ADM le nettoyage et l'entretien périodique du bassin.

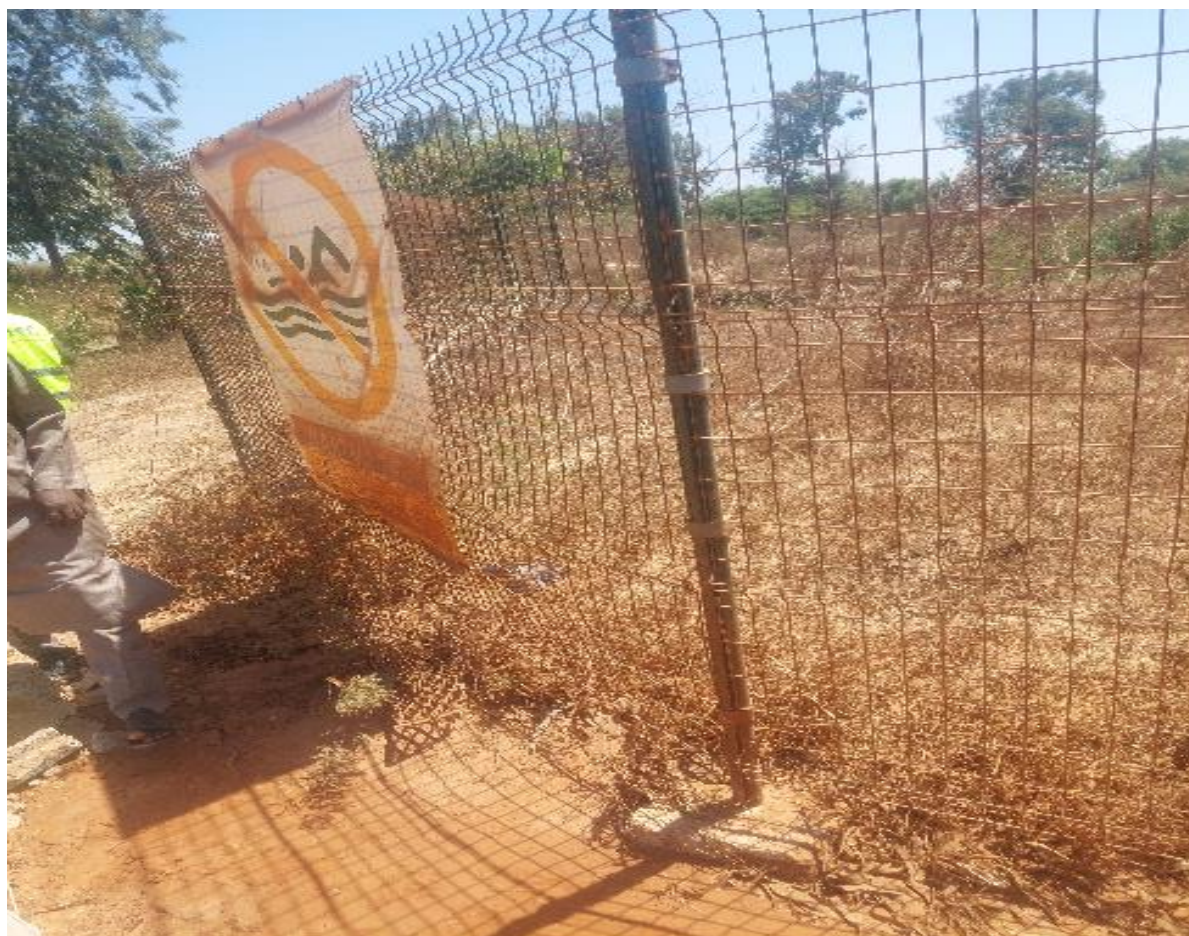
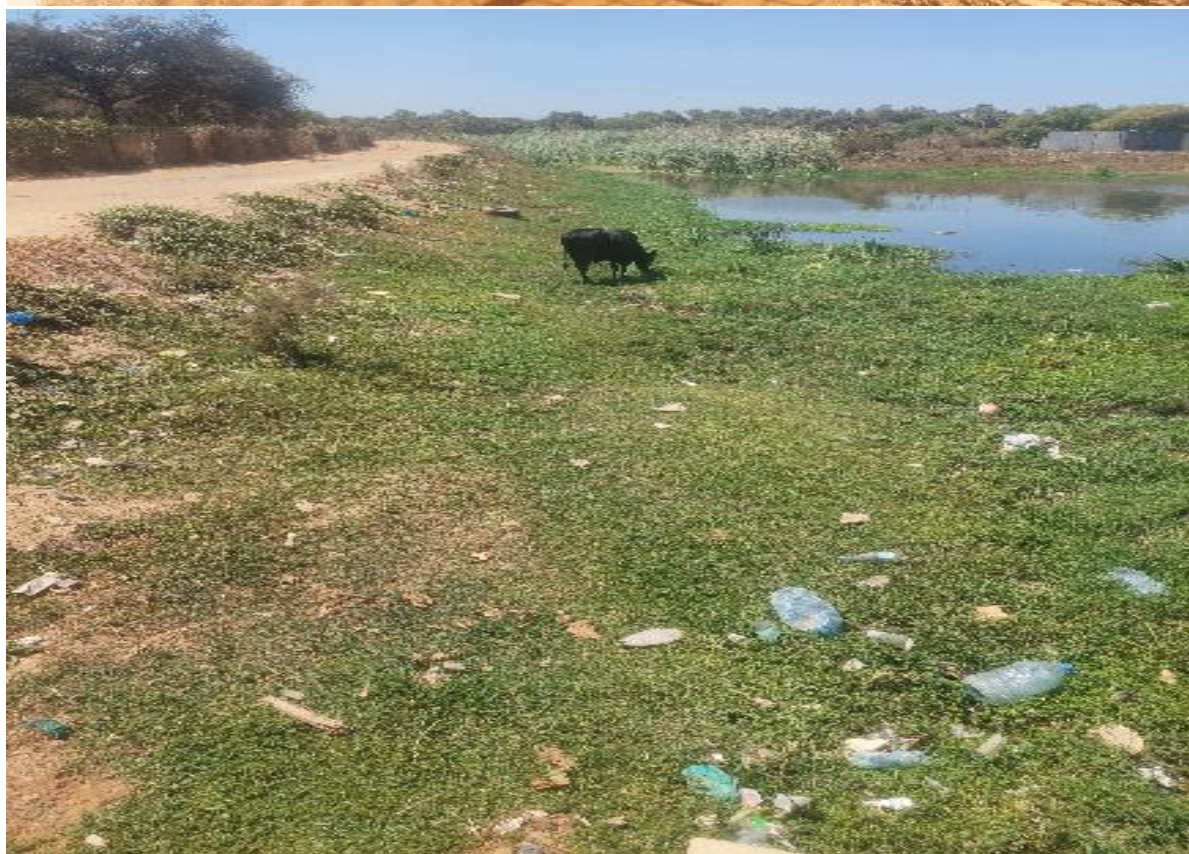
Image 3 : Clôture des bassins 3 et 4

Constat N°1 : Nous observons des clôtures en grillage déployé au niveau des bassins 3 et 4, d'où un point de non-conformité. En effet, il est prévu dans le CCTP un muret avec des grillages au-dessus.

Observations de l'ADM : Dans le cadre de la mise en œuvre des travaux, il a proposé avec les eaux et forêt de réaliser les bassins et les collecteurs à l'intérieur de la forêt classée avec les solutions basées sur la nature c'est-à-dire d'éviter les solutions grises en réalisant des ouvrages en béton.

Recommandation N°1 : Nous recommandons à l'ADM de nous transmettre les documents justifiant la réalisation de la clôture des bassins en gille poulailler et de veiller au nettoyage et à l'entretien périodique des bassins.

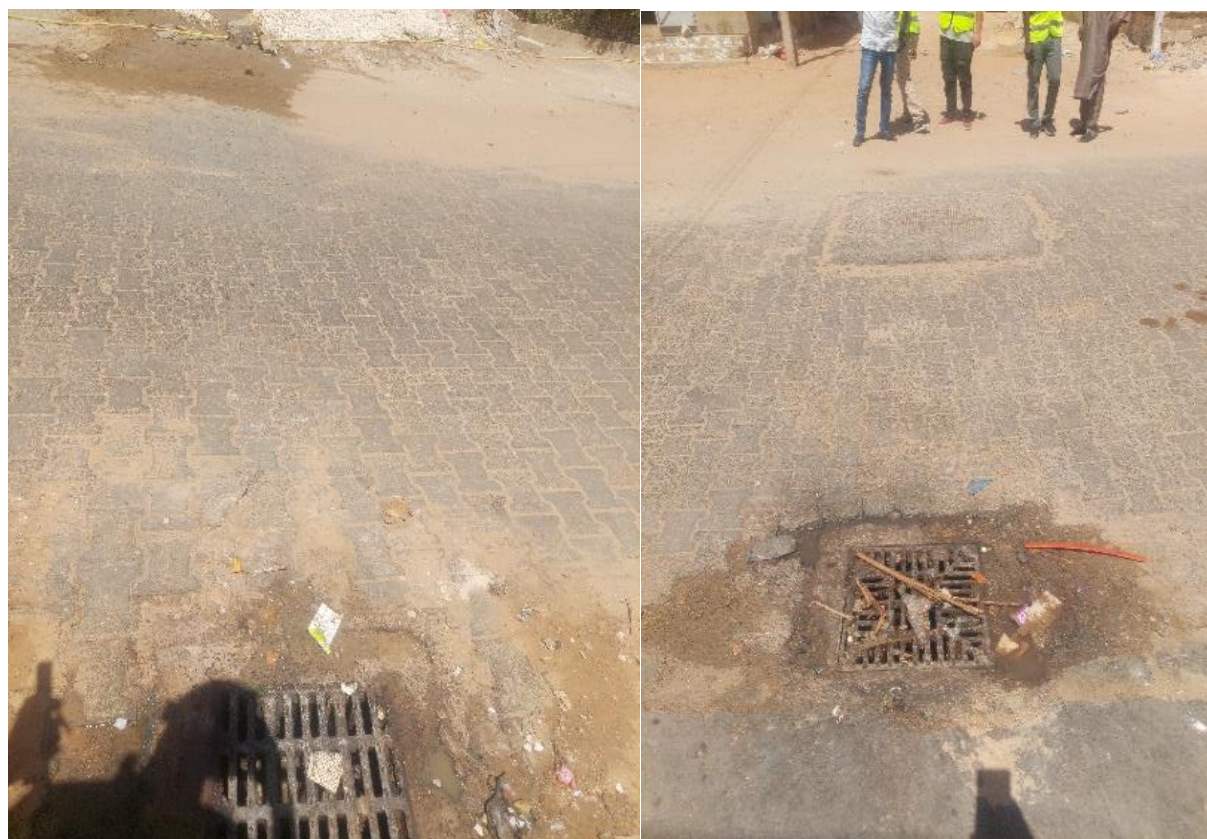
Image 4 : Présence d'ordures ménagères

Constat N°1 : Nous observons que certains regards de collecte des eaux de pluies sont bouchés. En effet, les riverains y déversent les ordures ménagères.

Observations de l'ADM : *Plusieurs séances de sensibilisation ont été effectuées avec les populations riveraines pour éviter le déversement des eaux grises dans les regards avaloirs. L'ADM va renforcer la sensibilisation et la communication pour éviter ces pratiques et préserver l'environnement.*

Recommandation N°1 : Nous recommandons à l'ADM de veiller à la sensibilisation des populations et à l'entretien périodique des ouvrages.
