**AUDIT TECHNIQUE INDÉPENDANT DES MARCHÉS EXÉCUTÉS
EN 2021 DANS LE DOMAINE DES INFRASTRUCTURES SCOLAIRES,
SANITAIRES, BÂTIMENTS ET ÉDIFICES PUBLICS ET HYDRAULIQUES**

AUTORITÉ CONTRACTANTE : SOCIÉTÉ IMMOBILIÈRE DU CAP-VERT (SICAP)

**PROJET 24 : TRAVAUX DE CONSTRUCTION DE LA RÉSIDENCE SICAP LIBERTÉ
III : 04 IMMEUBLES + SOUS-SOL + RDC + 8 ÉTAGES À USAGE D'HABITATION
LOT 2 : TRAVAUX DE GROS ŒUVRE - ÉTANCHÉITÉ - ÉLECTRICITÉ - PLOMBERIE
- CARRELAGE - SÉCURITÉ INCENDIE DES IMMEUBLES C & D**

Rapport définitif

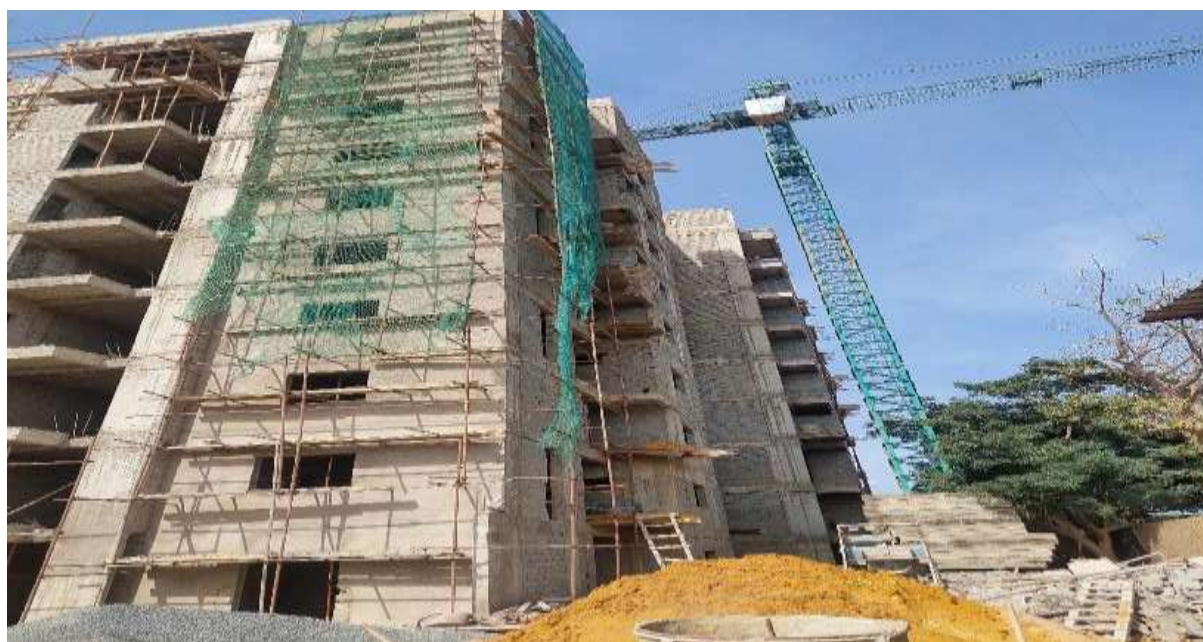
Image 1 : Présentation des ouvrages

Les travaux de gros œuvre sont toujours en cours d'exécution avec un état d'avancement physique 65%. Les travaux d'étanchéité, d'électricité, de plomberie, de carrelage et de sécurité incendie n'ont pas encore démarré à la date de notre visite.

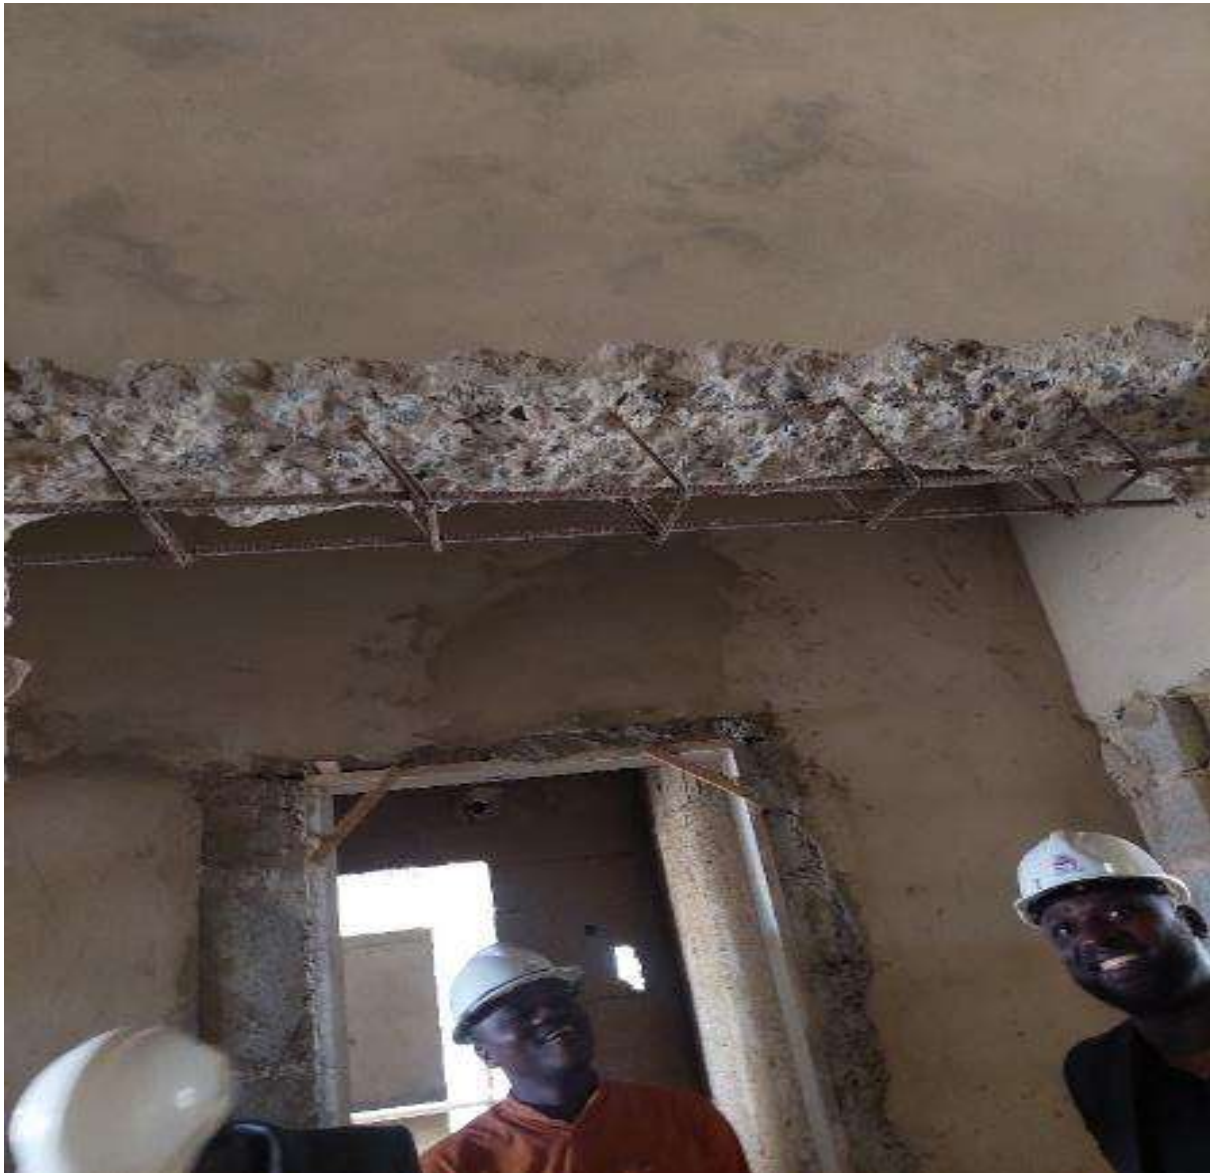
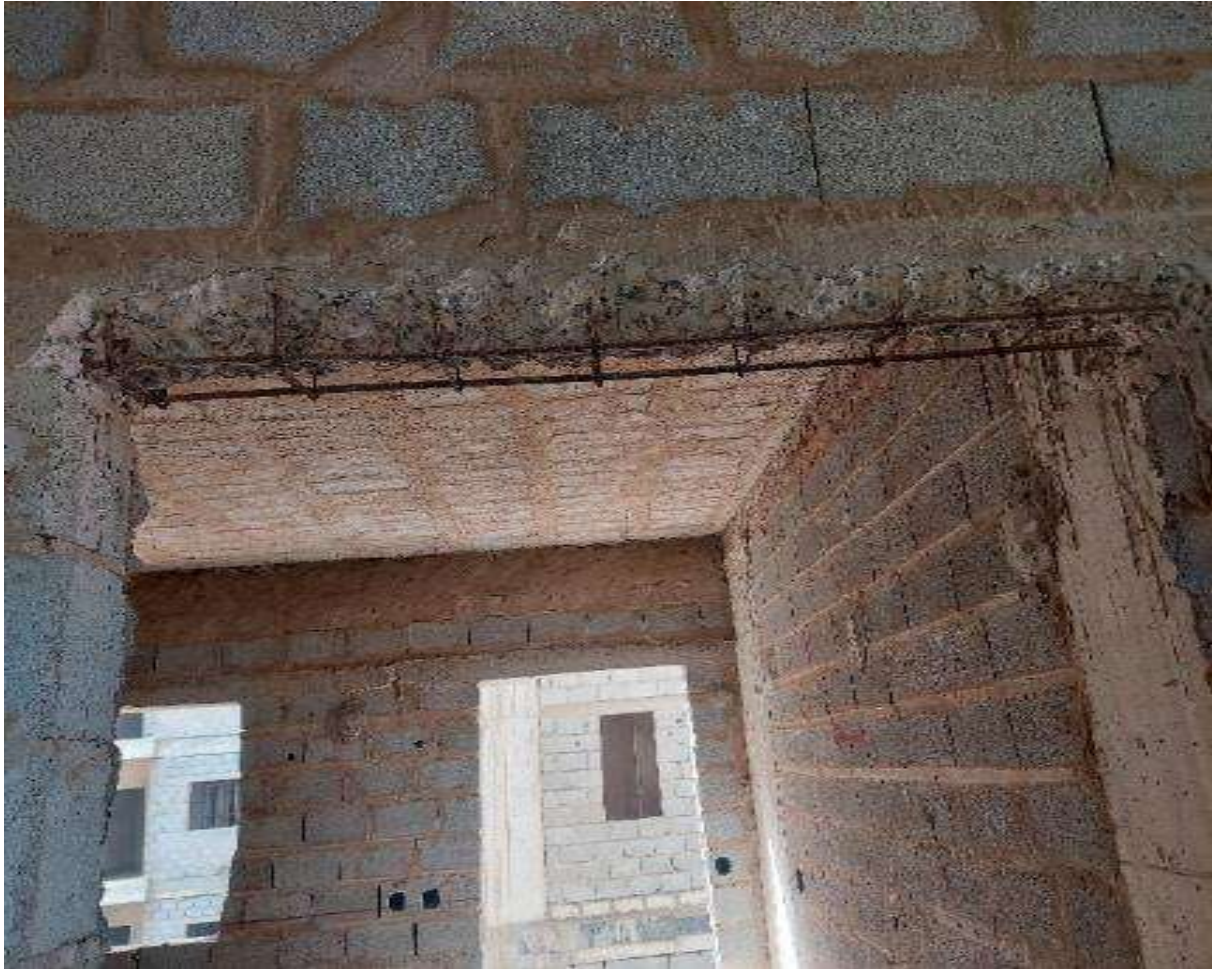
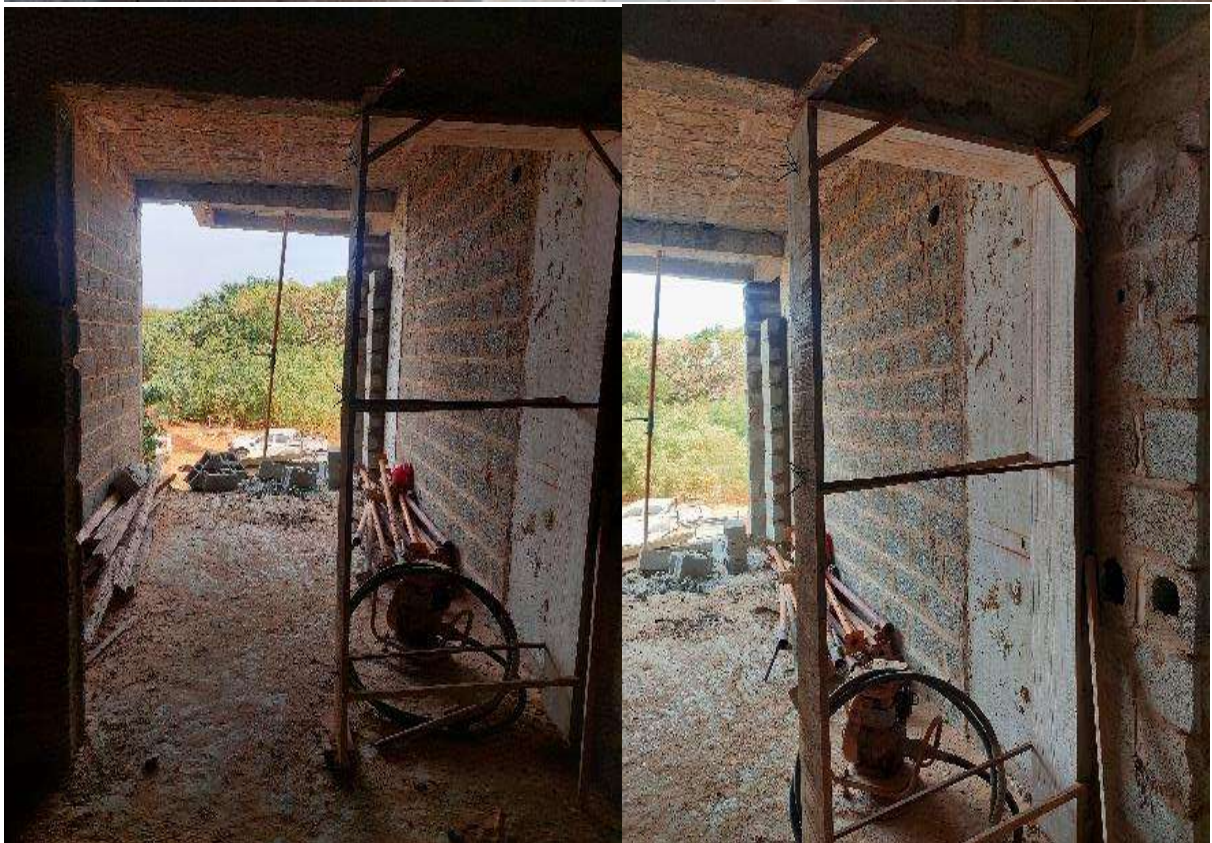
Image 2 : Anomalie sur le linteau

Constat N°1 : Nous observons des non-conformités au niveau de la hauteur de linteau. En effet, l'entreprise démolit des parties de linteaux pour poser les cadres des portes sur l'ensemble des niveaux.

Recommandation N°1 : Nous recommandons à la SICAP de veiller toujours à la matérialisation du trait de niveau dans les constructions du bâtiment. Le trait de niveau permet d'éviter ces manquements. Cependant, il est important d'ajuster les cadres conformément aux normes techniques afin d'assurer la stabilité et la sécurité.

Observations de la SICAP SA : *La correction a été prise en charge par l'entrepreneur.*
